COMUNE DI DOMODOSSOLA

Piano Regolatore
Generale Comunale

Titolo: **SCHEDE MONOGRAFICHE RELATIVE ALLE PRINCIPALI CONOIDI**
compilate secondo le indicazioni del Progetto finalizzato conoidi 1997 Regione Piemonte

Allegato 3

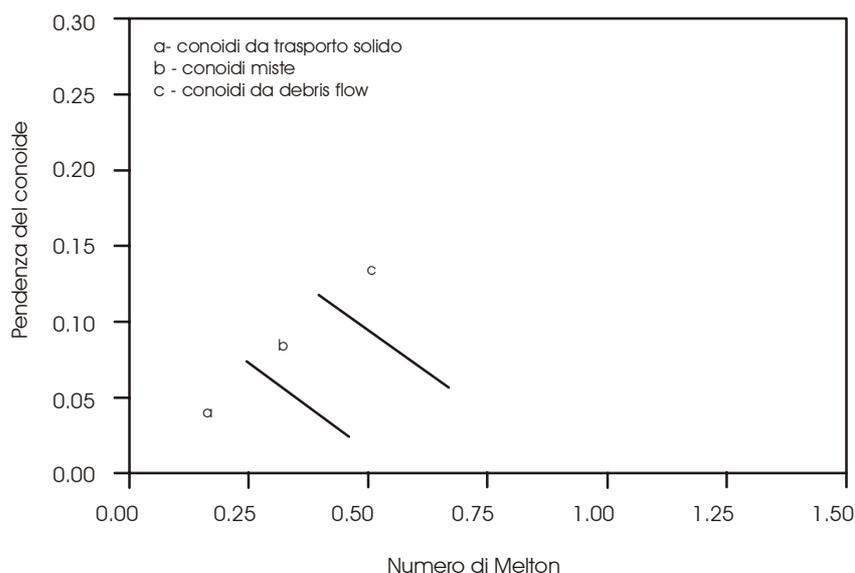
Inoltre, la pendenza media del conoide e l'indice di Melton inseriti nel diagramma (Marchi & Al., 1996- "Valutazione della pericolosità geologica sulle conoidi" – Professione Geologo Aprile'98), qui di seguito riportato, forniscono indicazioni sul tipo di trasporto a cui può essere soggetto il conoide.

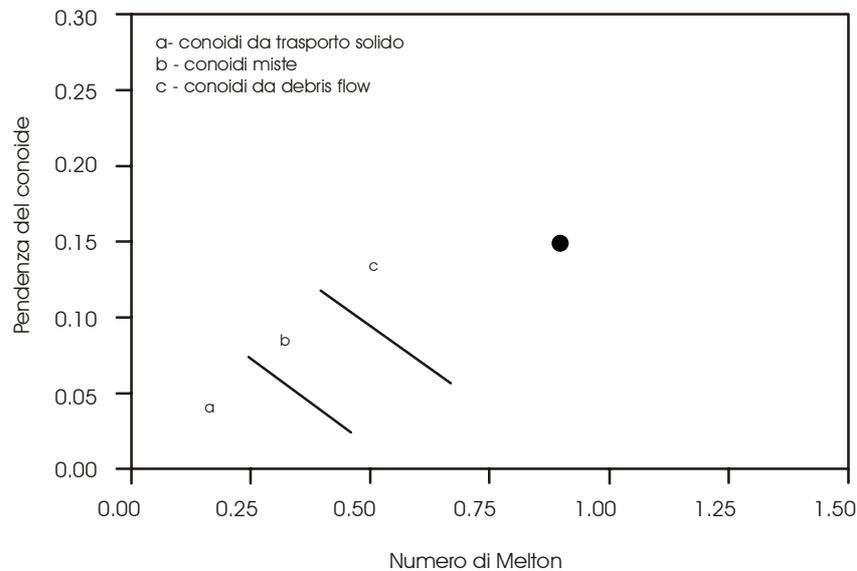
La pendenza media del conoide e l'indice di Melton inseriti nel diagramma (Marchi & Al., 1996- "Valutazione della pericolosità geologica sulle conoidi" – Professione Geologo Aprile'98), qui di seguito riportato, forniscono indicazioni sul tipo di trasporto a cui può essere soggetto il conoide. Nel caso in esame, essendo la pendenza media del conoide del Rio Anzuno pari a circa 11%, il grafico conferma che tale conoide si troverebbe in una condizione di possibile formazione di fenomeni di debris-flow.

$$M_e = (1.88\text{km} - 0.3\text{ km}) \times (3.46\text{ Km}^2)^{-0.5} = 0.85 > 0.5 \quad \text{bacino a rischio di debris-flow}$$

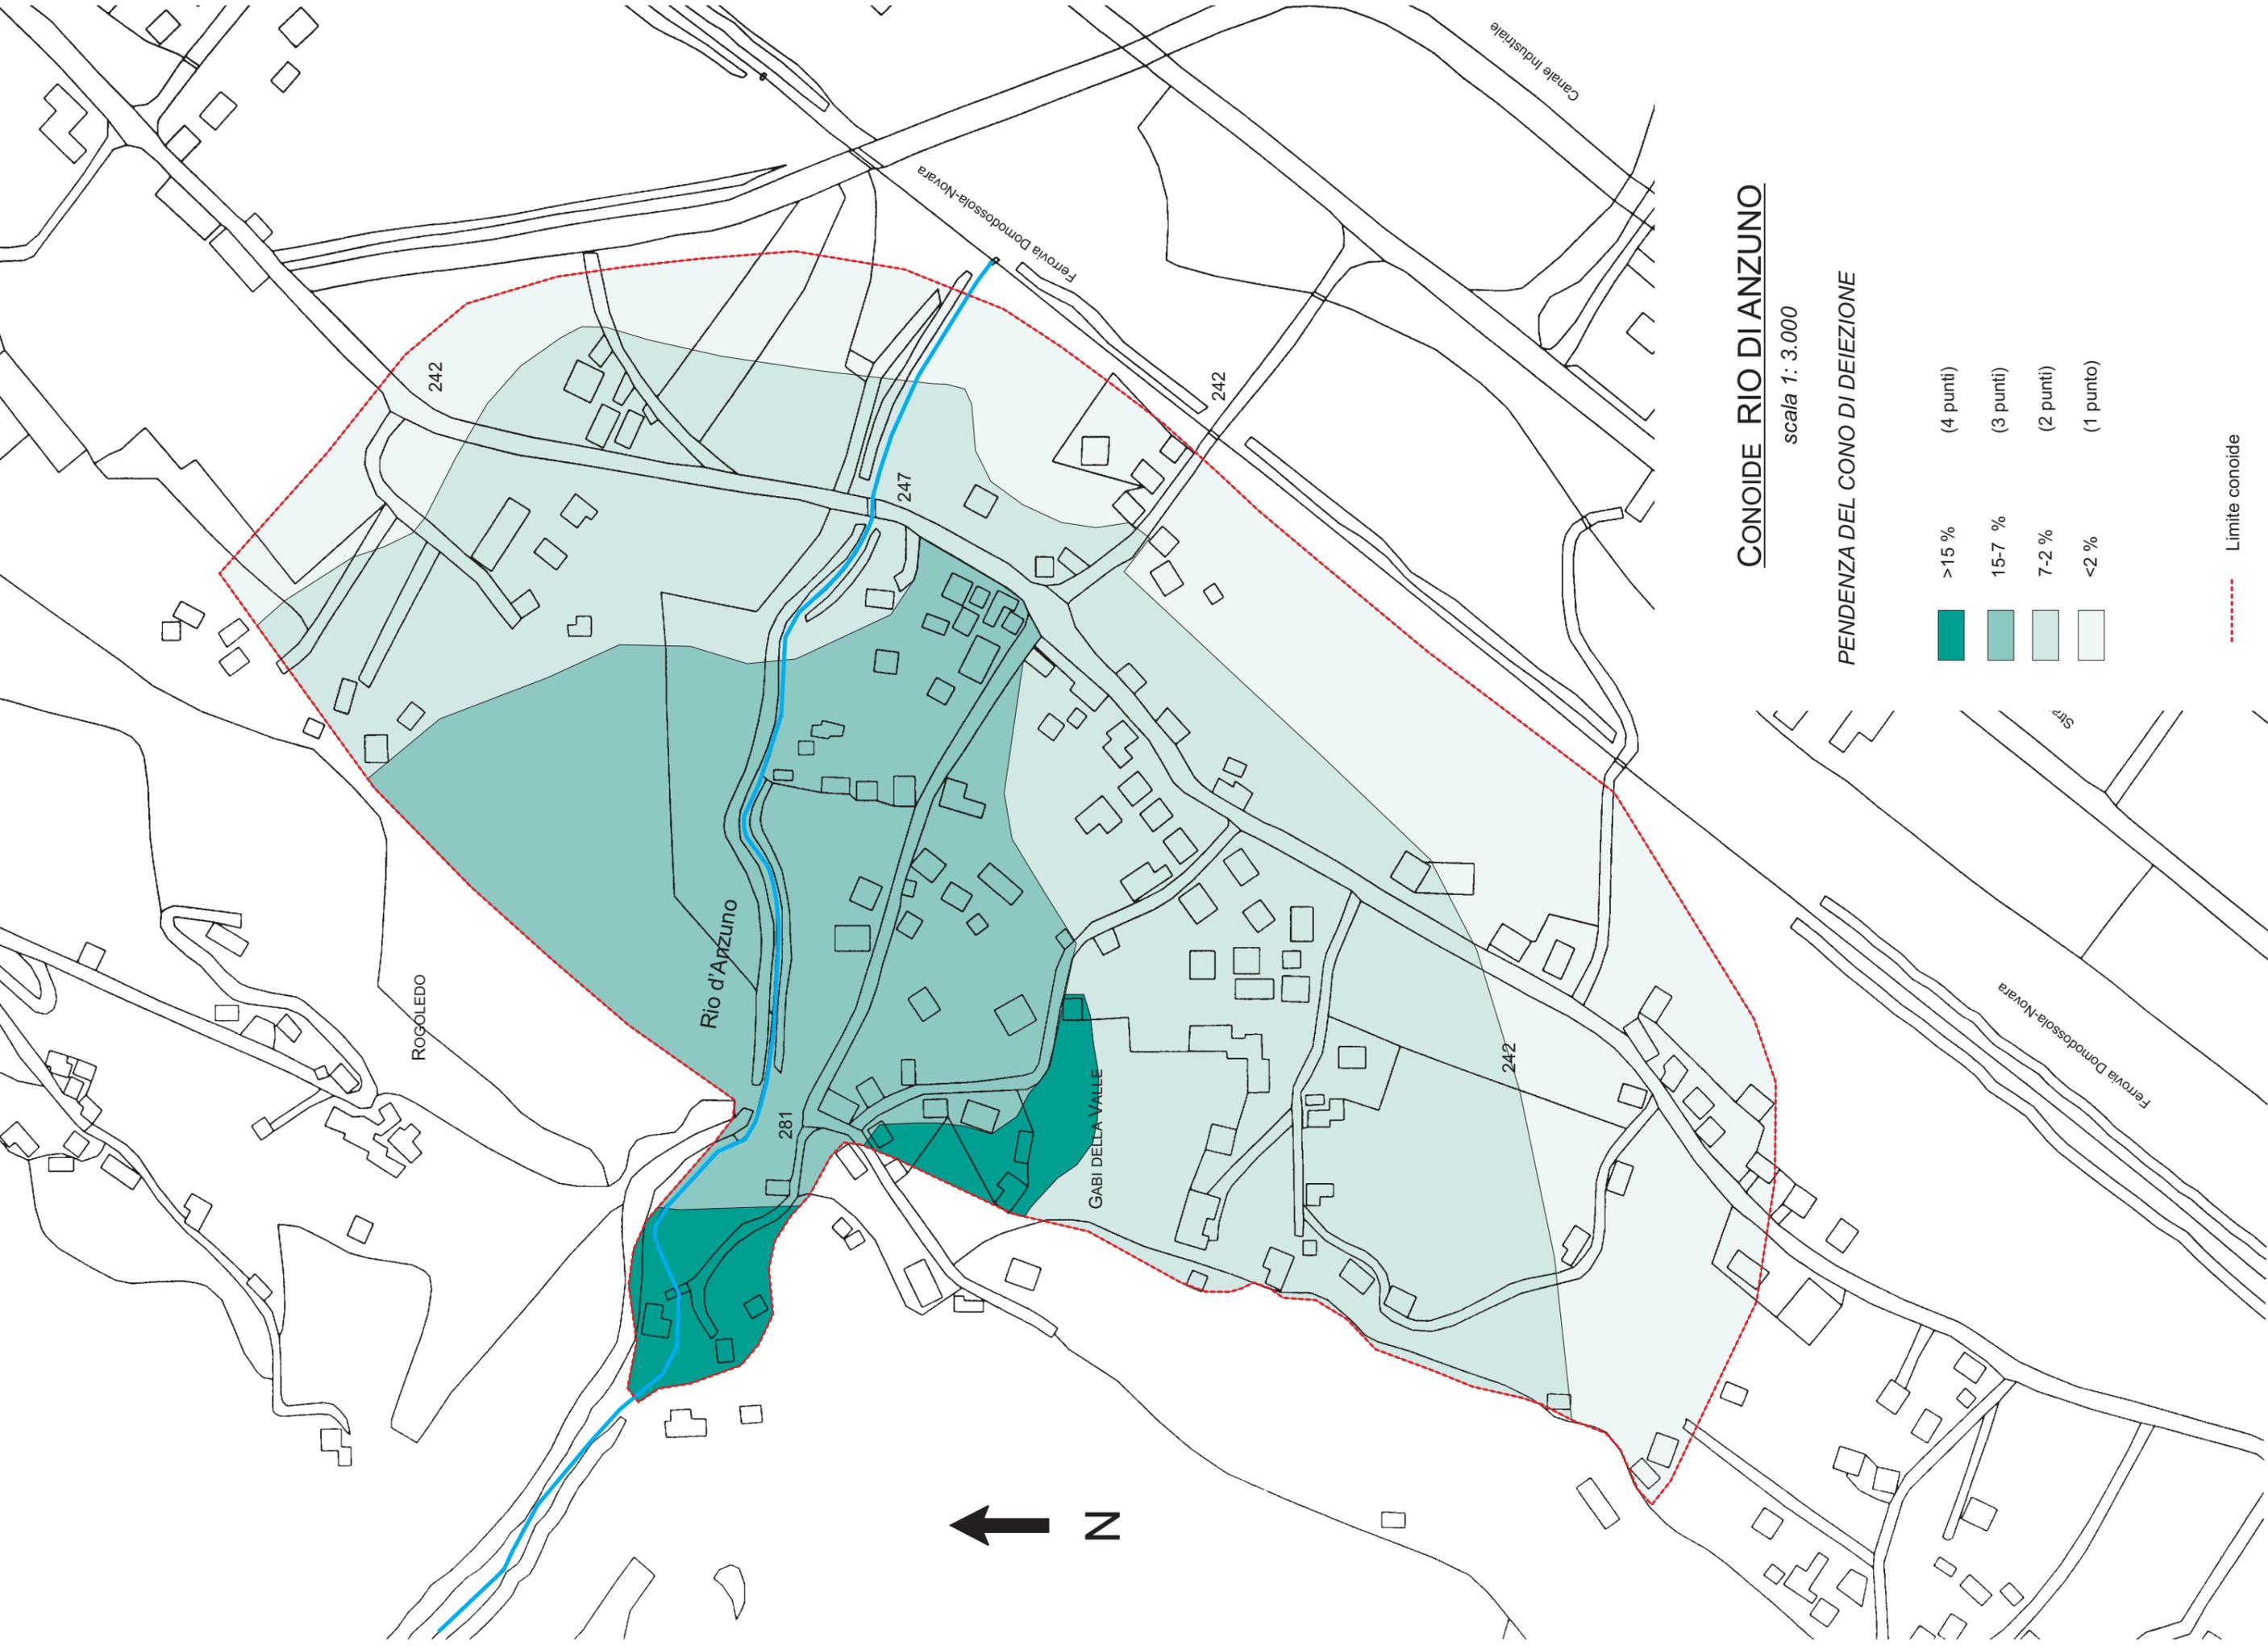
CONOIDE RIO DI ANZUNO

PENDENZA DEL CONO DI DEIEZIONE

>15 %	(4 punti)
	15-7 %	(3 punti)
	7-2 %	(2 punti)
	<2 %	(1 punto)

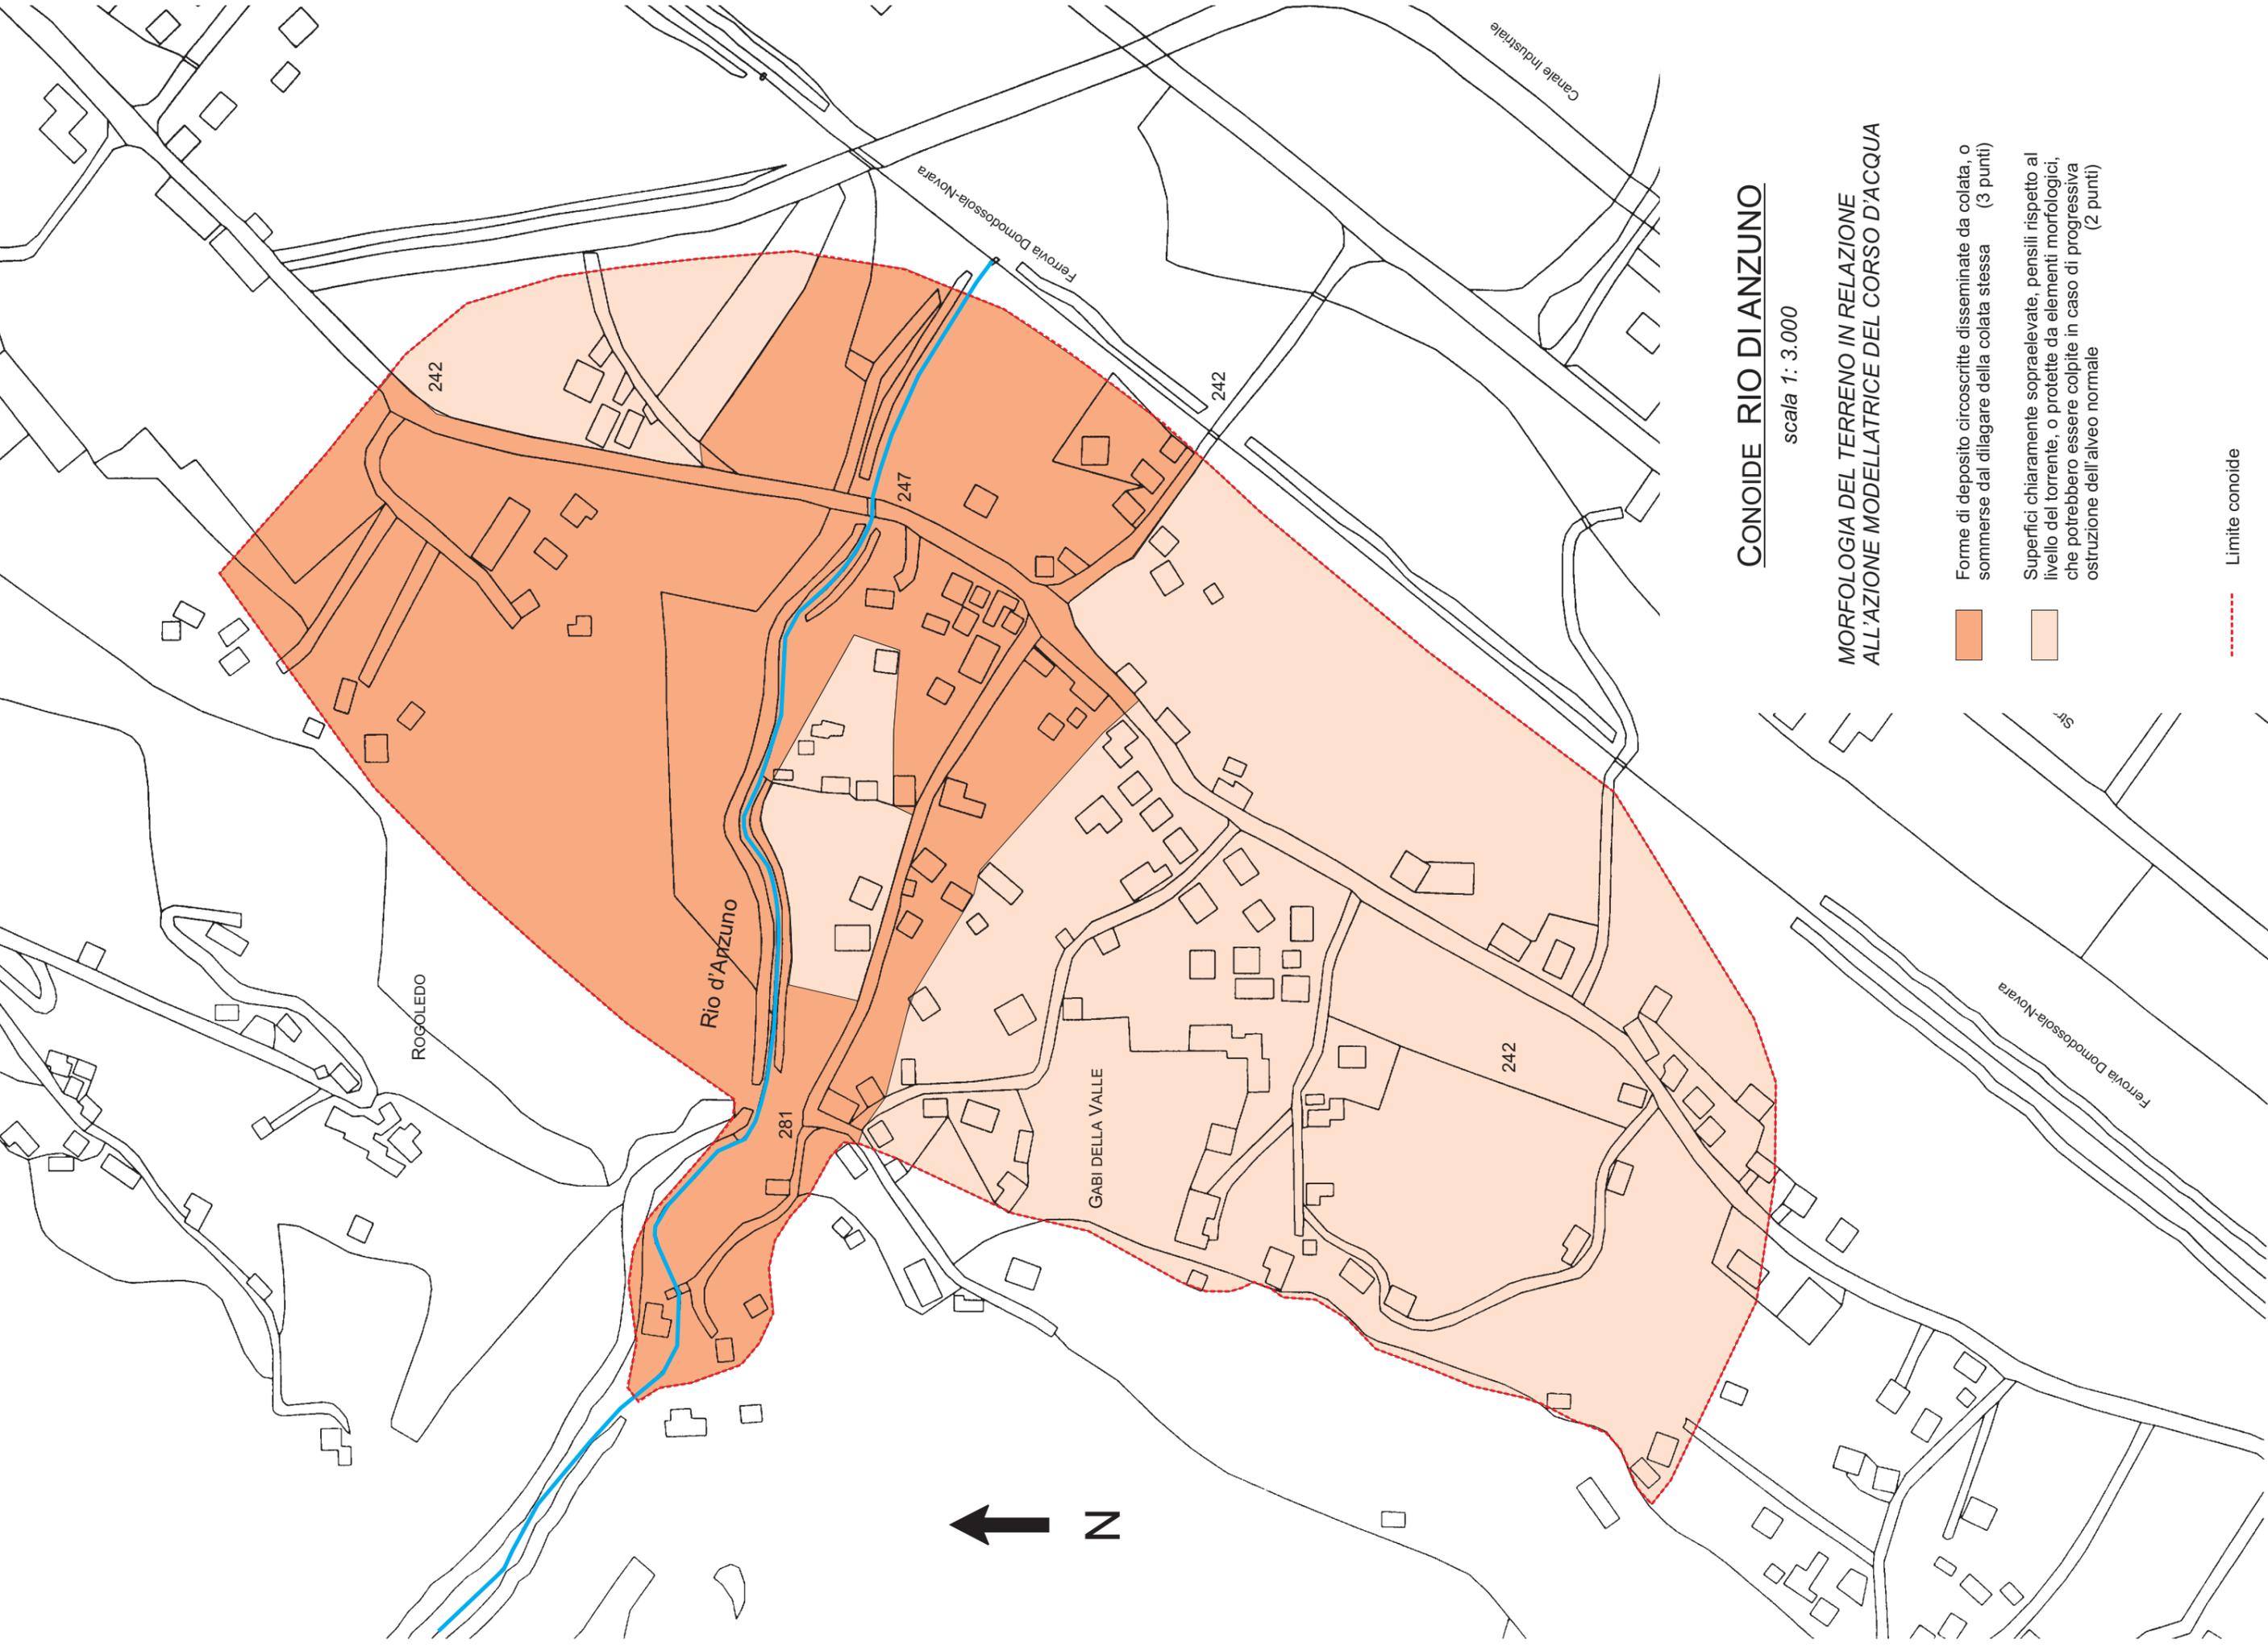
CONOIDE RIO DI ANZUNO

MORFOLOGIA DEL TERRENO IN RELAZIONE ALL'AZIONE MODELLATRICE DEL CORSO D'ACQUA

Forme di deposito circoscritte disseminate da colata, o sommerse dal dilagare della colata stessa (3 punti)

Superfici chiaramente sopraelevate, pensili rispetto al livello del torrente, o protette da elementi morfologici, che potrebbero essere colpite in caso di progressiva ostruzione dell'alveo normale (2 punti)

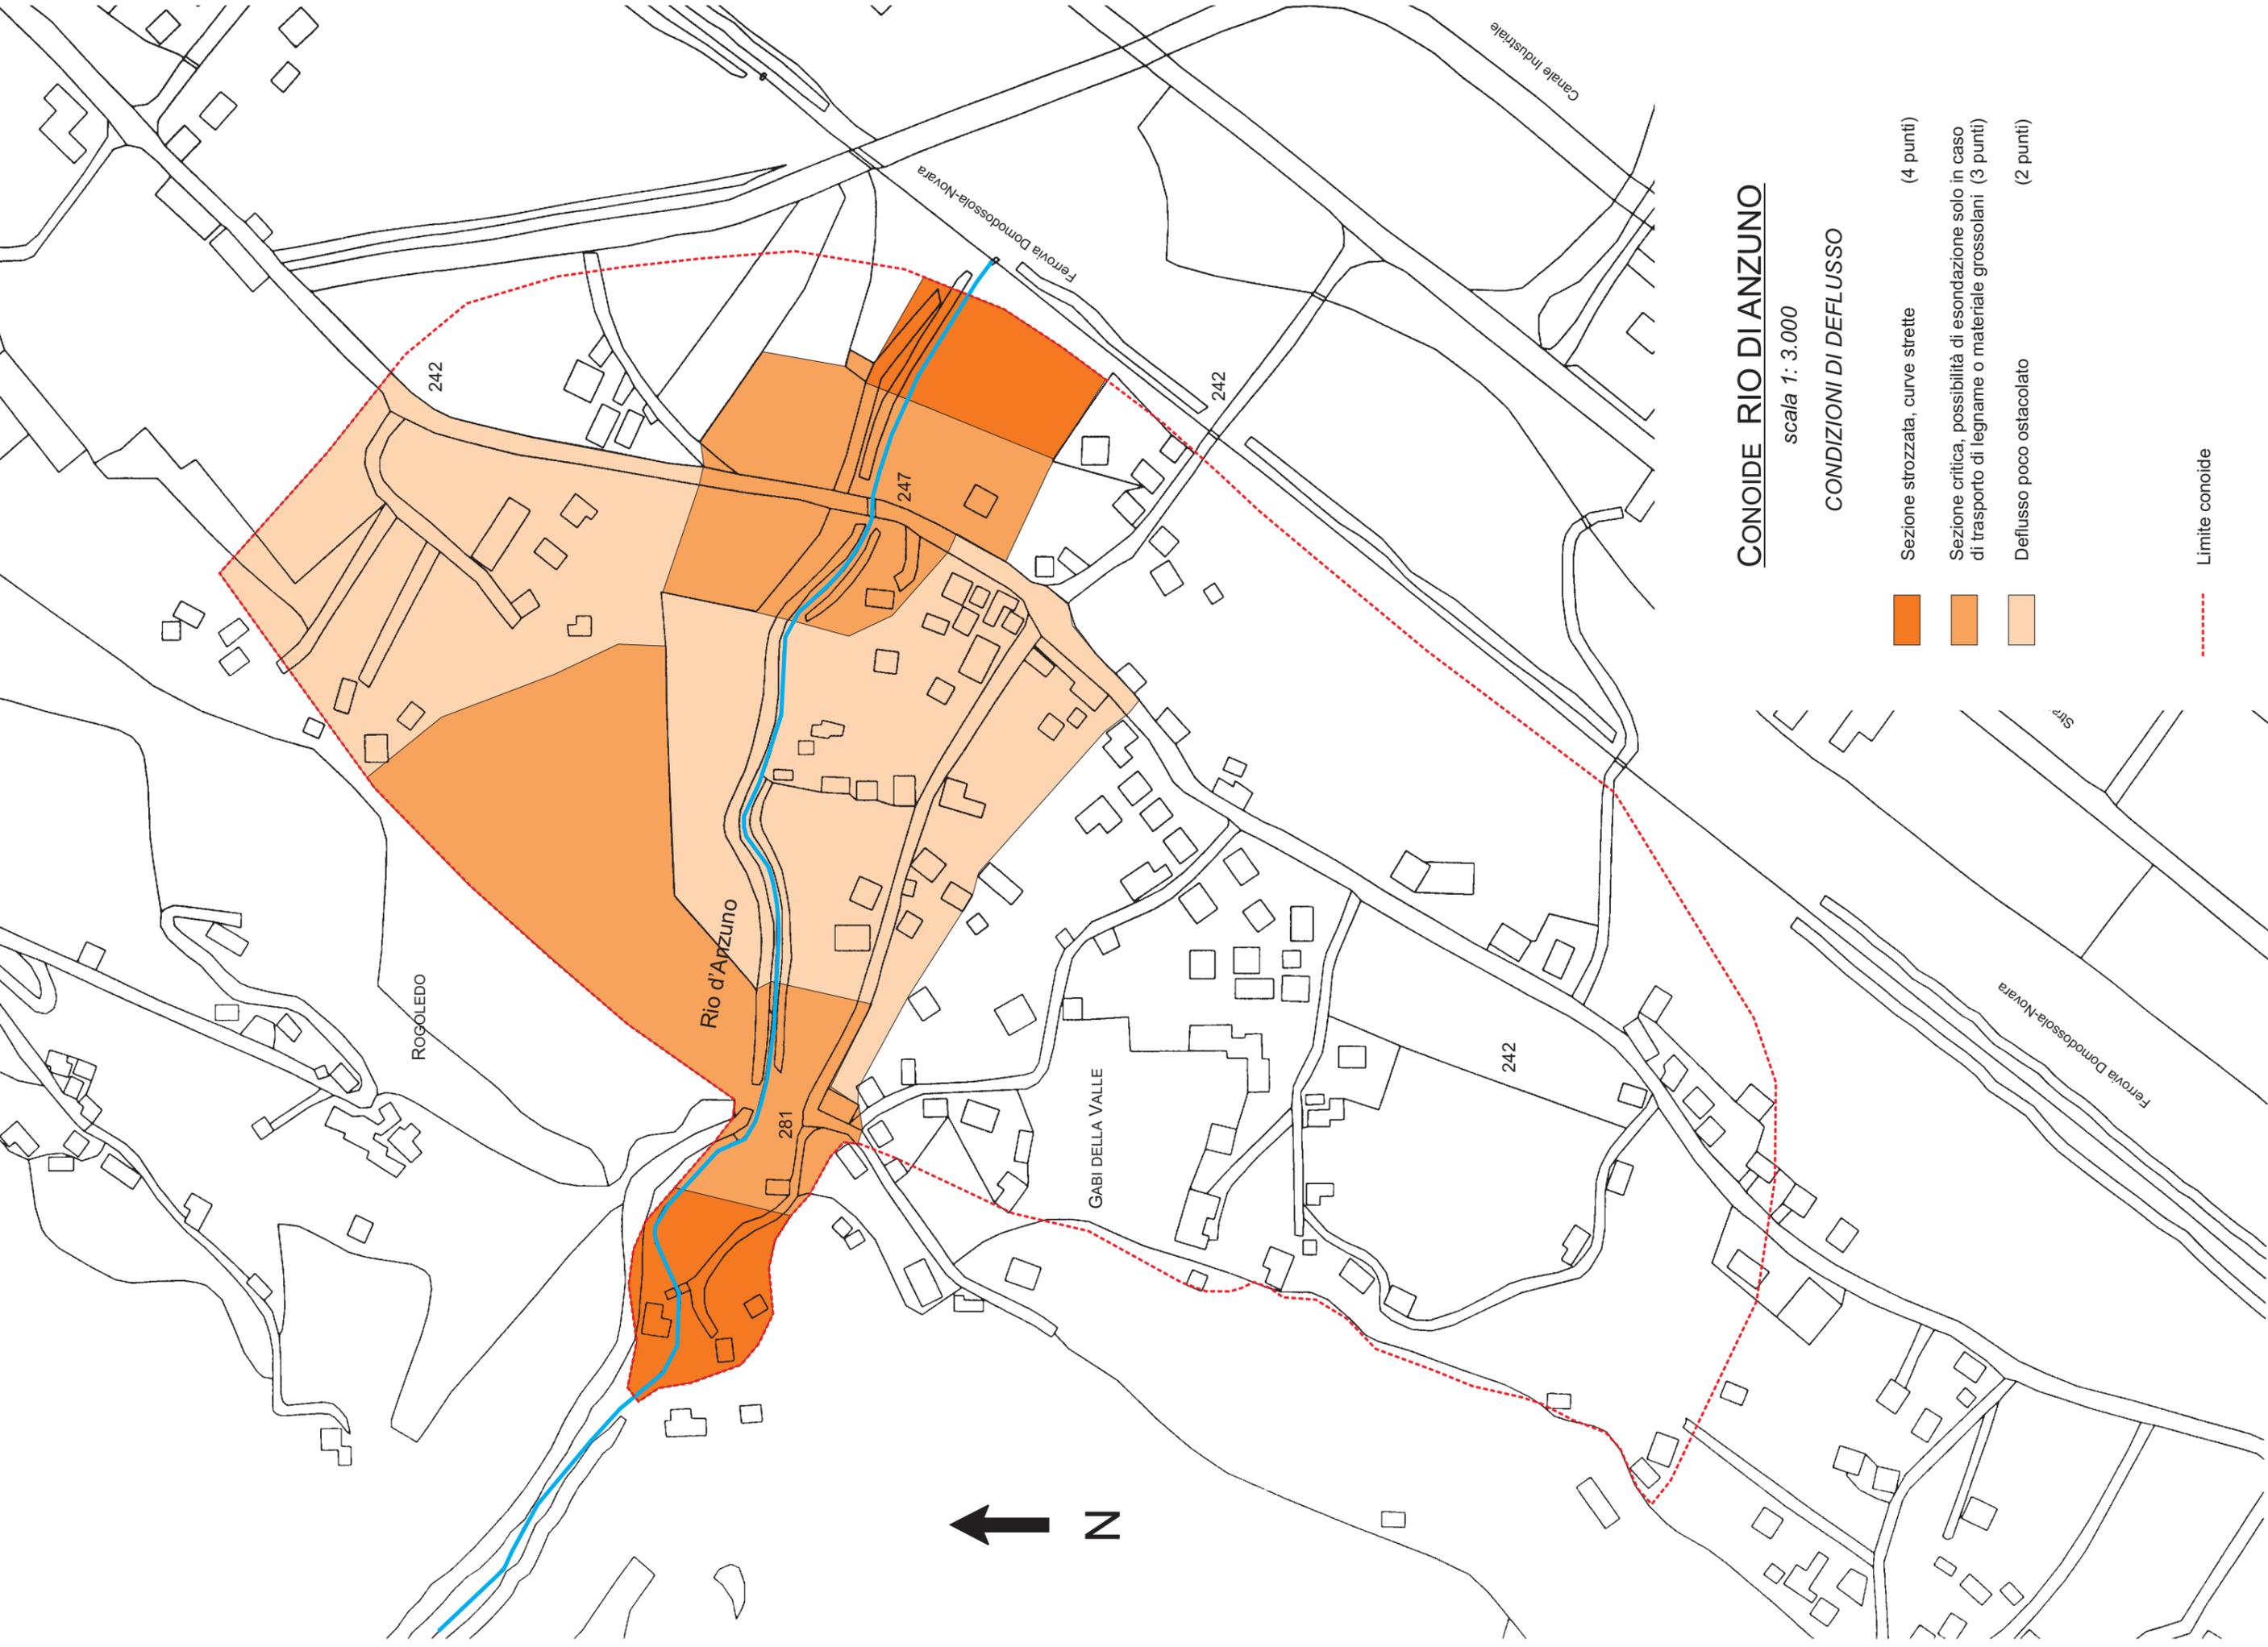
CONOIDE RIO DI ANZUNO

CONDIZIONI DI DEFLUSSO

- Sezione strozzata, curve strette (4 punti)
- Sezione critica, possibilità di esondazione solo in caso di trasporto di legname o materiale grossolani (3 punti)
- Deflusso poco ostacolato (2 punti)

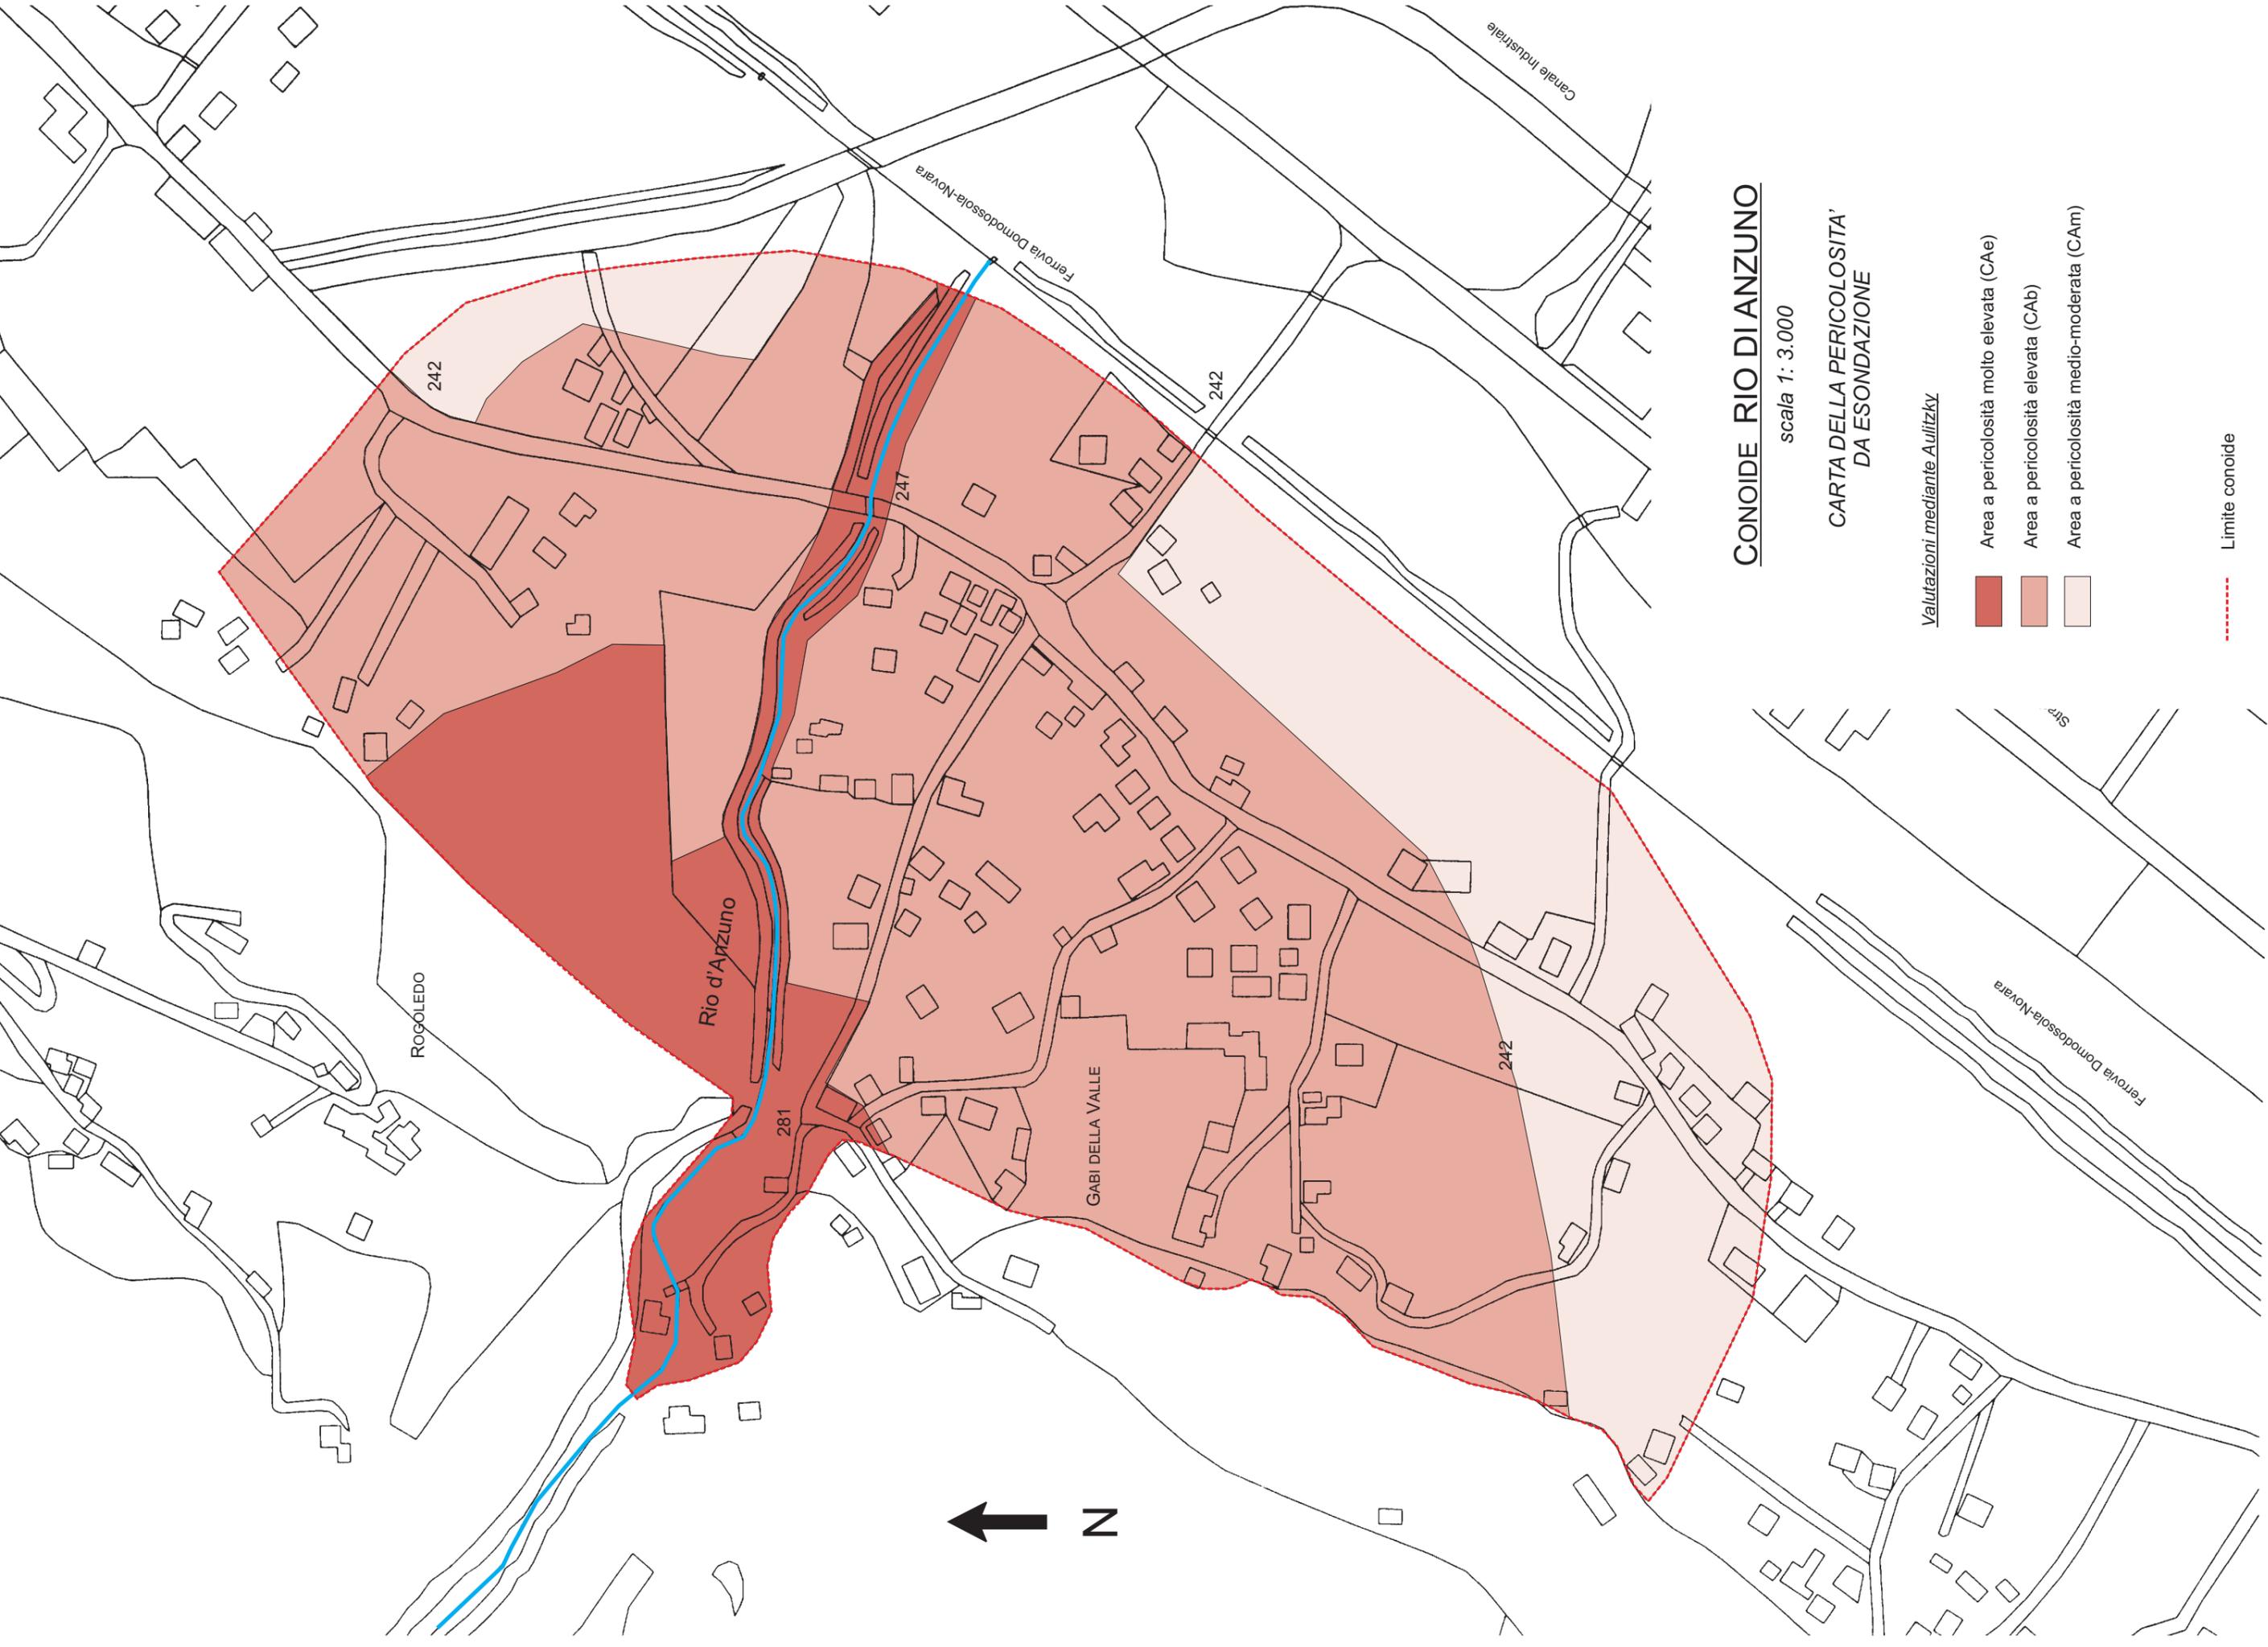
CONOIDE RIO DI ANZUNO

CARTA DELLA PERICOLOSITA' DA ESONDAZIONE

Valutazioni mediante *Aulitzky*

- Area a pericolosità molto elevata (CAe)
- Area a pericolosità elevata (CAb)
- Area a pericolosità medio-moderata (CAm)

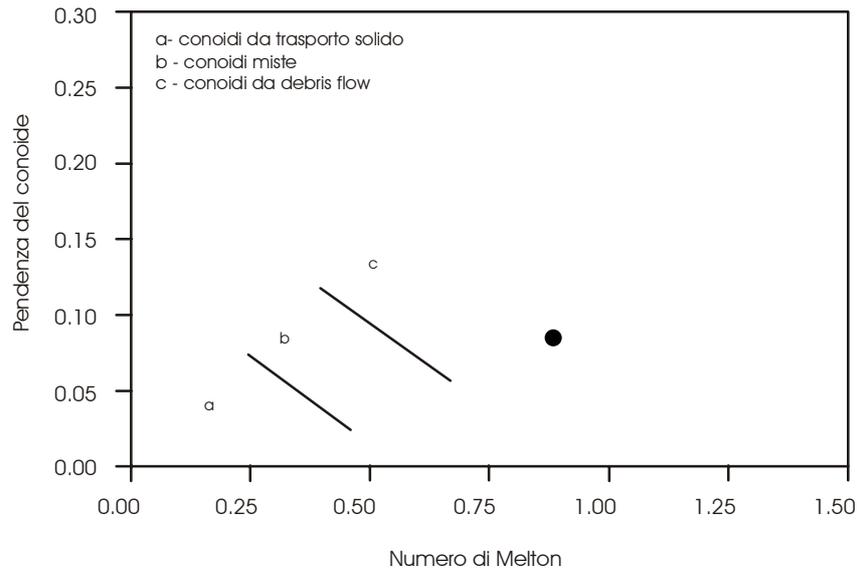
La pendenza media del conoide e l'indice di Melton inseriti nel diagramma di Marchi & Al., forniscono indicazioni sul tipo di trasporto a cui può essere soggetto il conoide. Nel caso in esame, essendo la pendenza media del conoide del Rio Deseno pari a circa 9%, il grafico conferma che tale conoide si troverebbe in una condizione di possibilità sia di formazione di fenomeni di debris-flow che di fenomeni di trasporto solido.

$$M_e = (2.400 \text{ km} - 0.350 \text{ km}) \times (5.814 \text{ Km}^2)^{-0.5} = 0.85 > 0.5 \quad \text{bacino a rischio di debris flow}$$

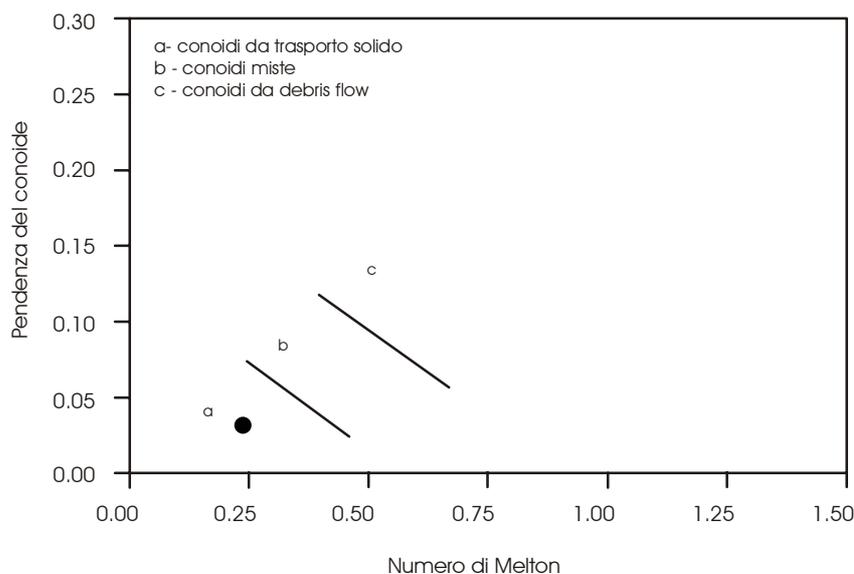
La pendenza media del conoide e l'indice di Melton inseriti nel diagramma di Marchi & Al., forniscono indicazioni sul tipo di trasporto a cui può essere soggetto il conoide. Nel caso in esame, essendo la pendenza media del conoide del T. Bogna pari a circa 3%, il grafico conferma che tale conoide si troverebbe in una condizione di possibile formazione di fenomeni di trasporto solido.

$M_e = (2.750 \text{ km} - 0.340 \text{ km}) \times (90.00 \text{ Km}^2)^{-0.5} = 0.254 < 0.5$ **bacino non a rischio di debris-flow**

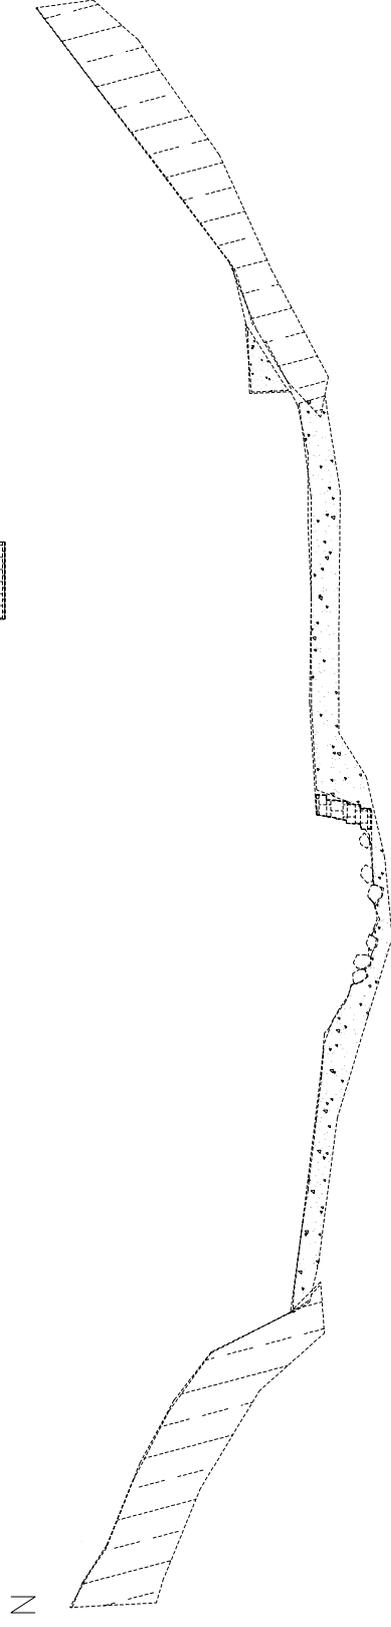
Difesa in gabbioni

Livello idrometrico alla data della misura: 0.2 m
Presenza di vegetazione arbustiva in prossimità dell'alveo
Data: marzo 1998

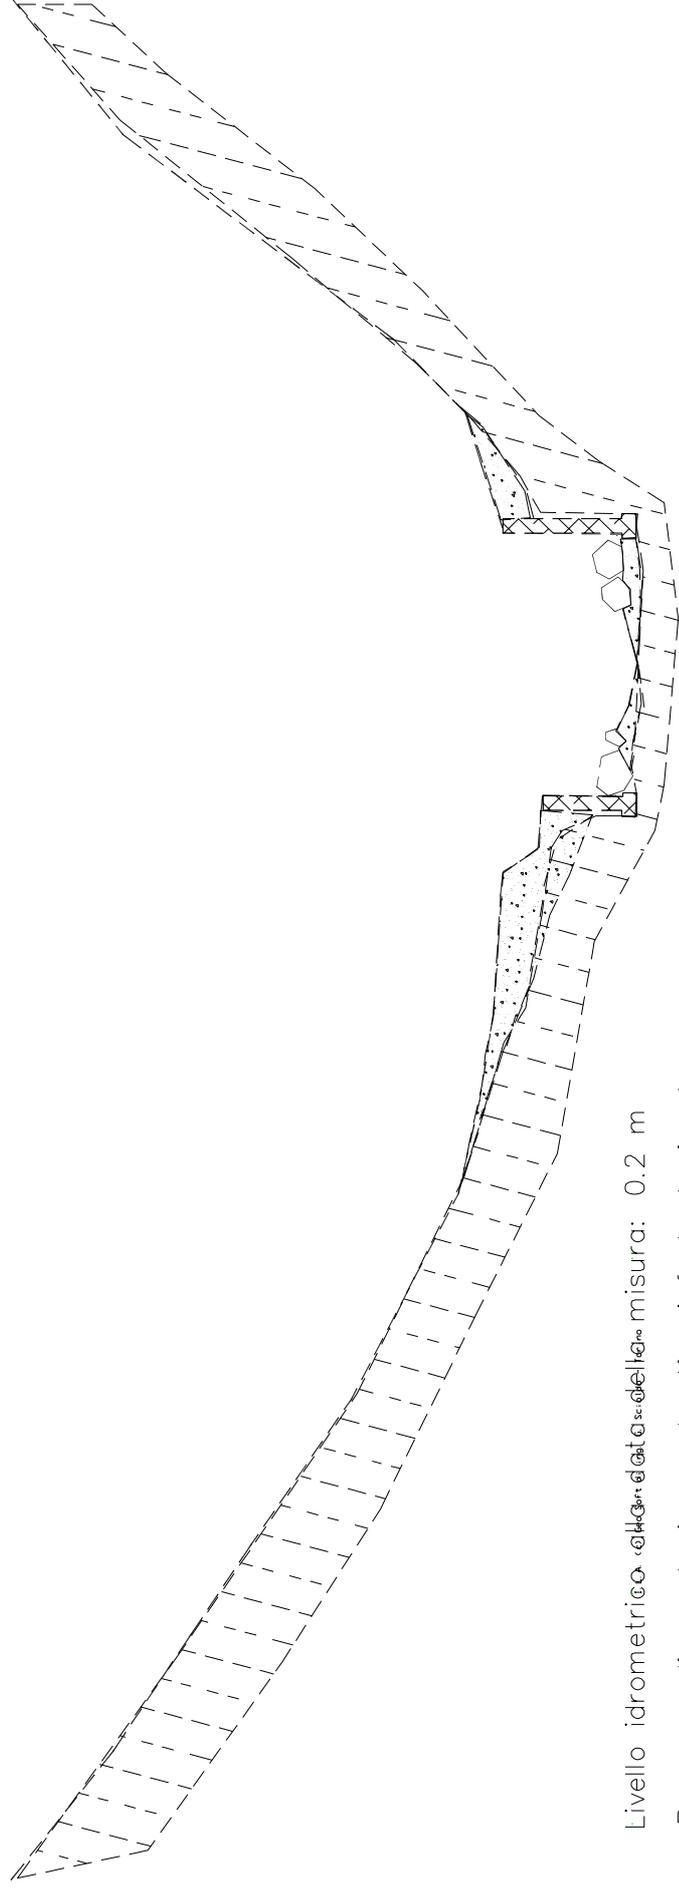
Conoide T. Deseno Sezione apicale – scala 1: 200

Livello idrometrico ~~alla data della misura~~: 0.2 m

Presenza di vegetazione arbustiva infestante in alveo
