COMUNE DI DOMODOSSOLA

Piano Regolatore
Generale Comunale

Titolo: **SCHEDE MONOGRAFICHE RELATIVE ALLE PRINCIPALI CONOIDI**
compilate secondo le indicazioni del Progetto finalizzato conoidi 1997 Regione Piemonte

Allegato 3

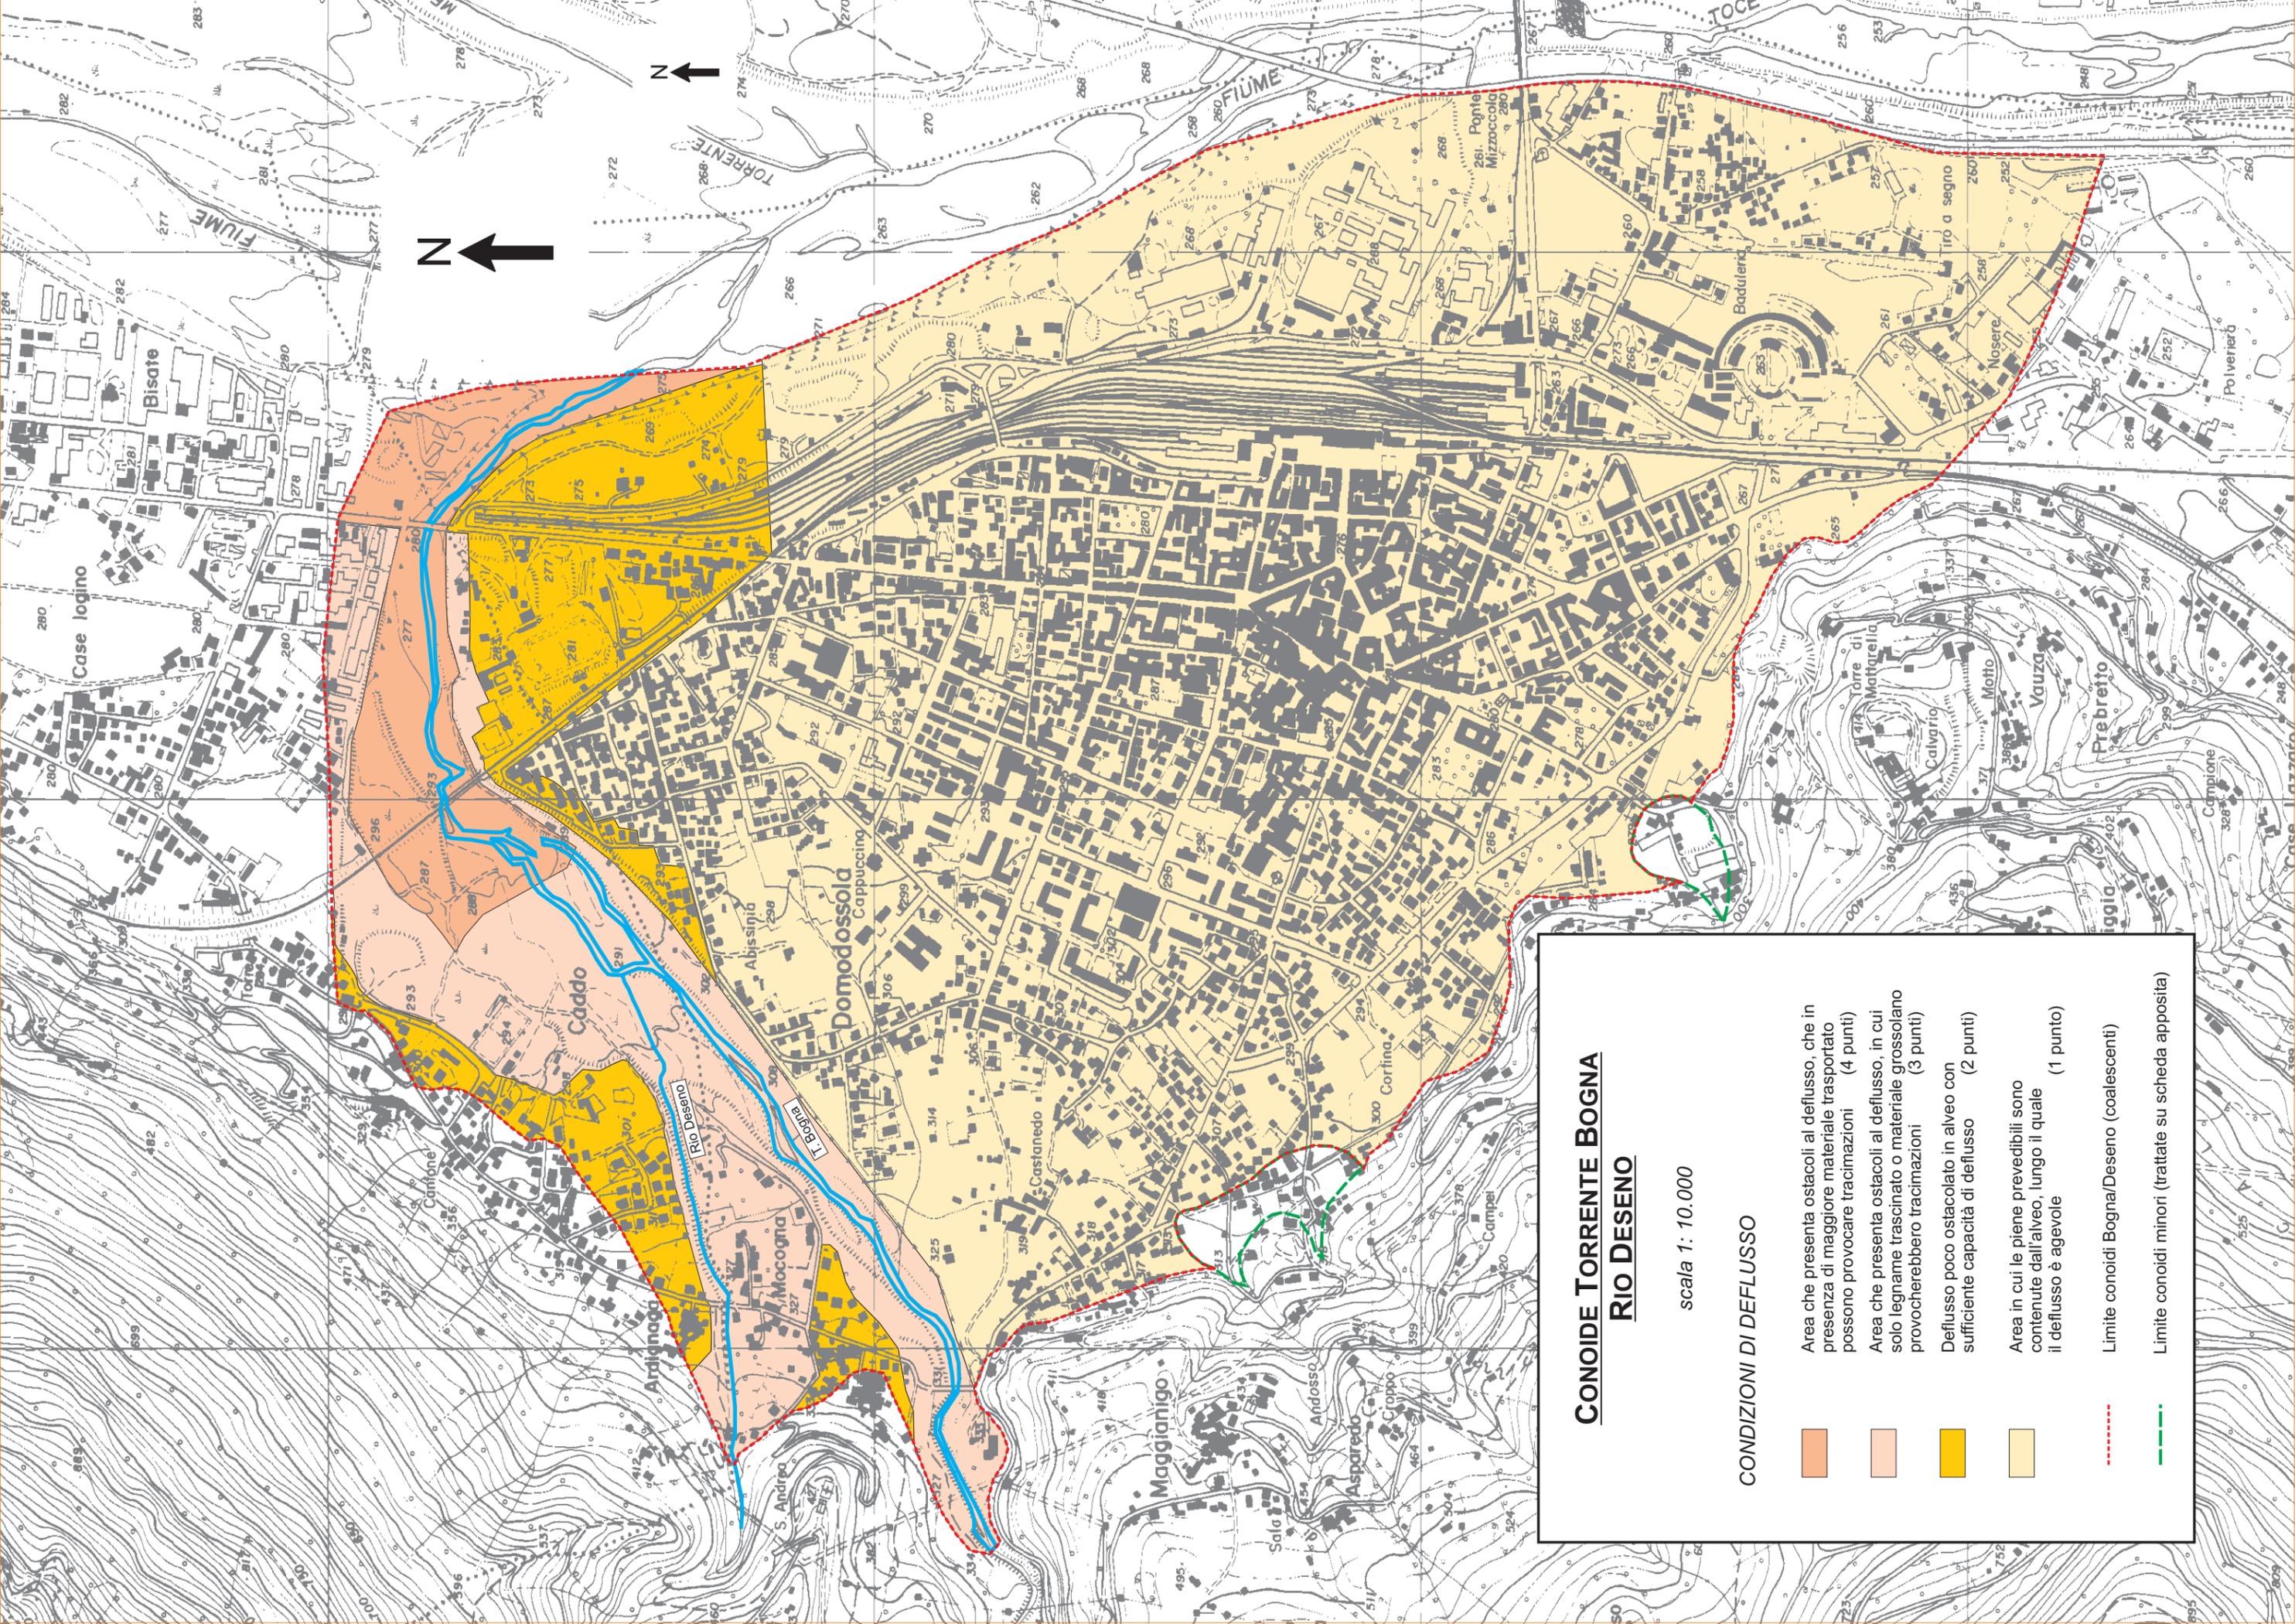
**CONOIDE TORRENTE BOGNA
RIO DESENO**

CONDIZIONI DI DEFLUSSO

- Area che presenta ostacoli al deflusso, che in presenza di maggiore materiale trasportato possono provocare tracimazioni (4 punti)
- Area che presenta ostacoli al deflusso, in cui solo legname trascinato o materiale grossolano provocherebbero tracimazioni (3 punti)
- Deflusso poco ostacolato in alveo con sufficiente capacità di deflusso (2 punti)
- Area in cui le piene prevedibili sono contenute dall'alveo, lungo il quale il deflusso è agevole (1 punto)
- Limite conoidi Bogna/Deseno (coalescenti)
- Limite conoidi minori (trattate su scheda apposta)

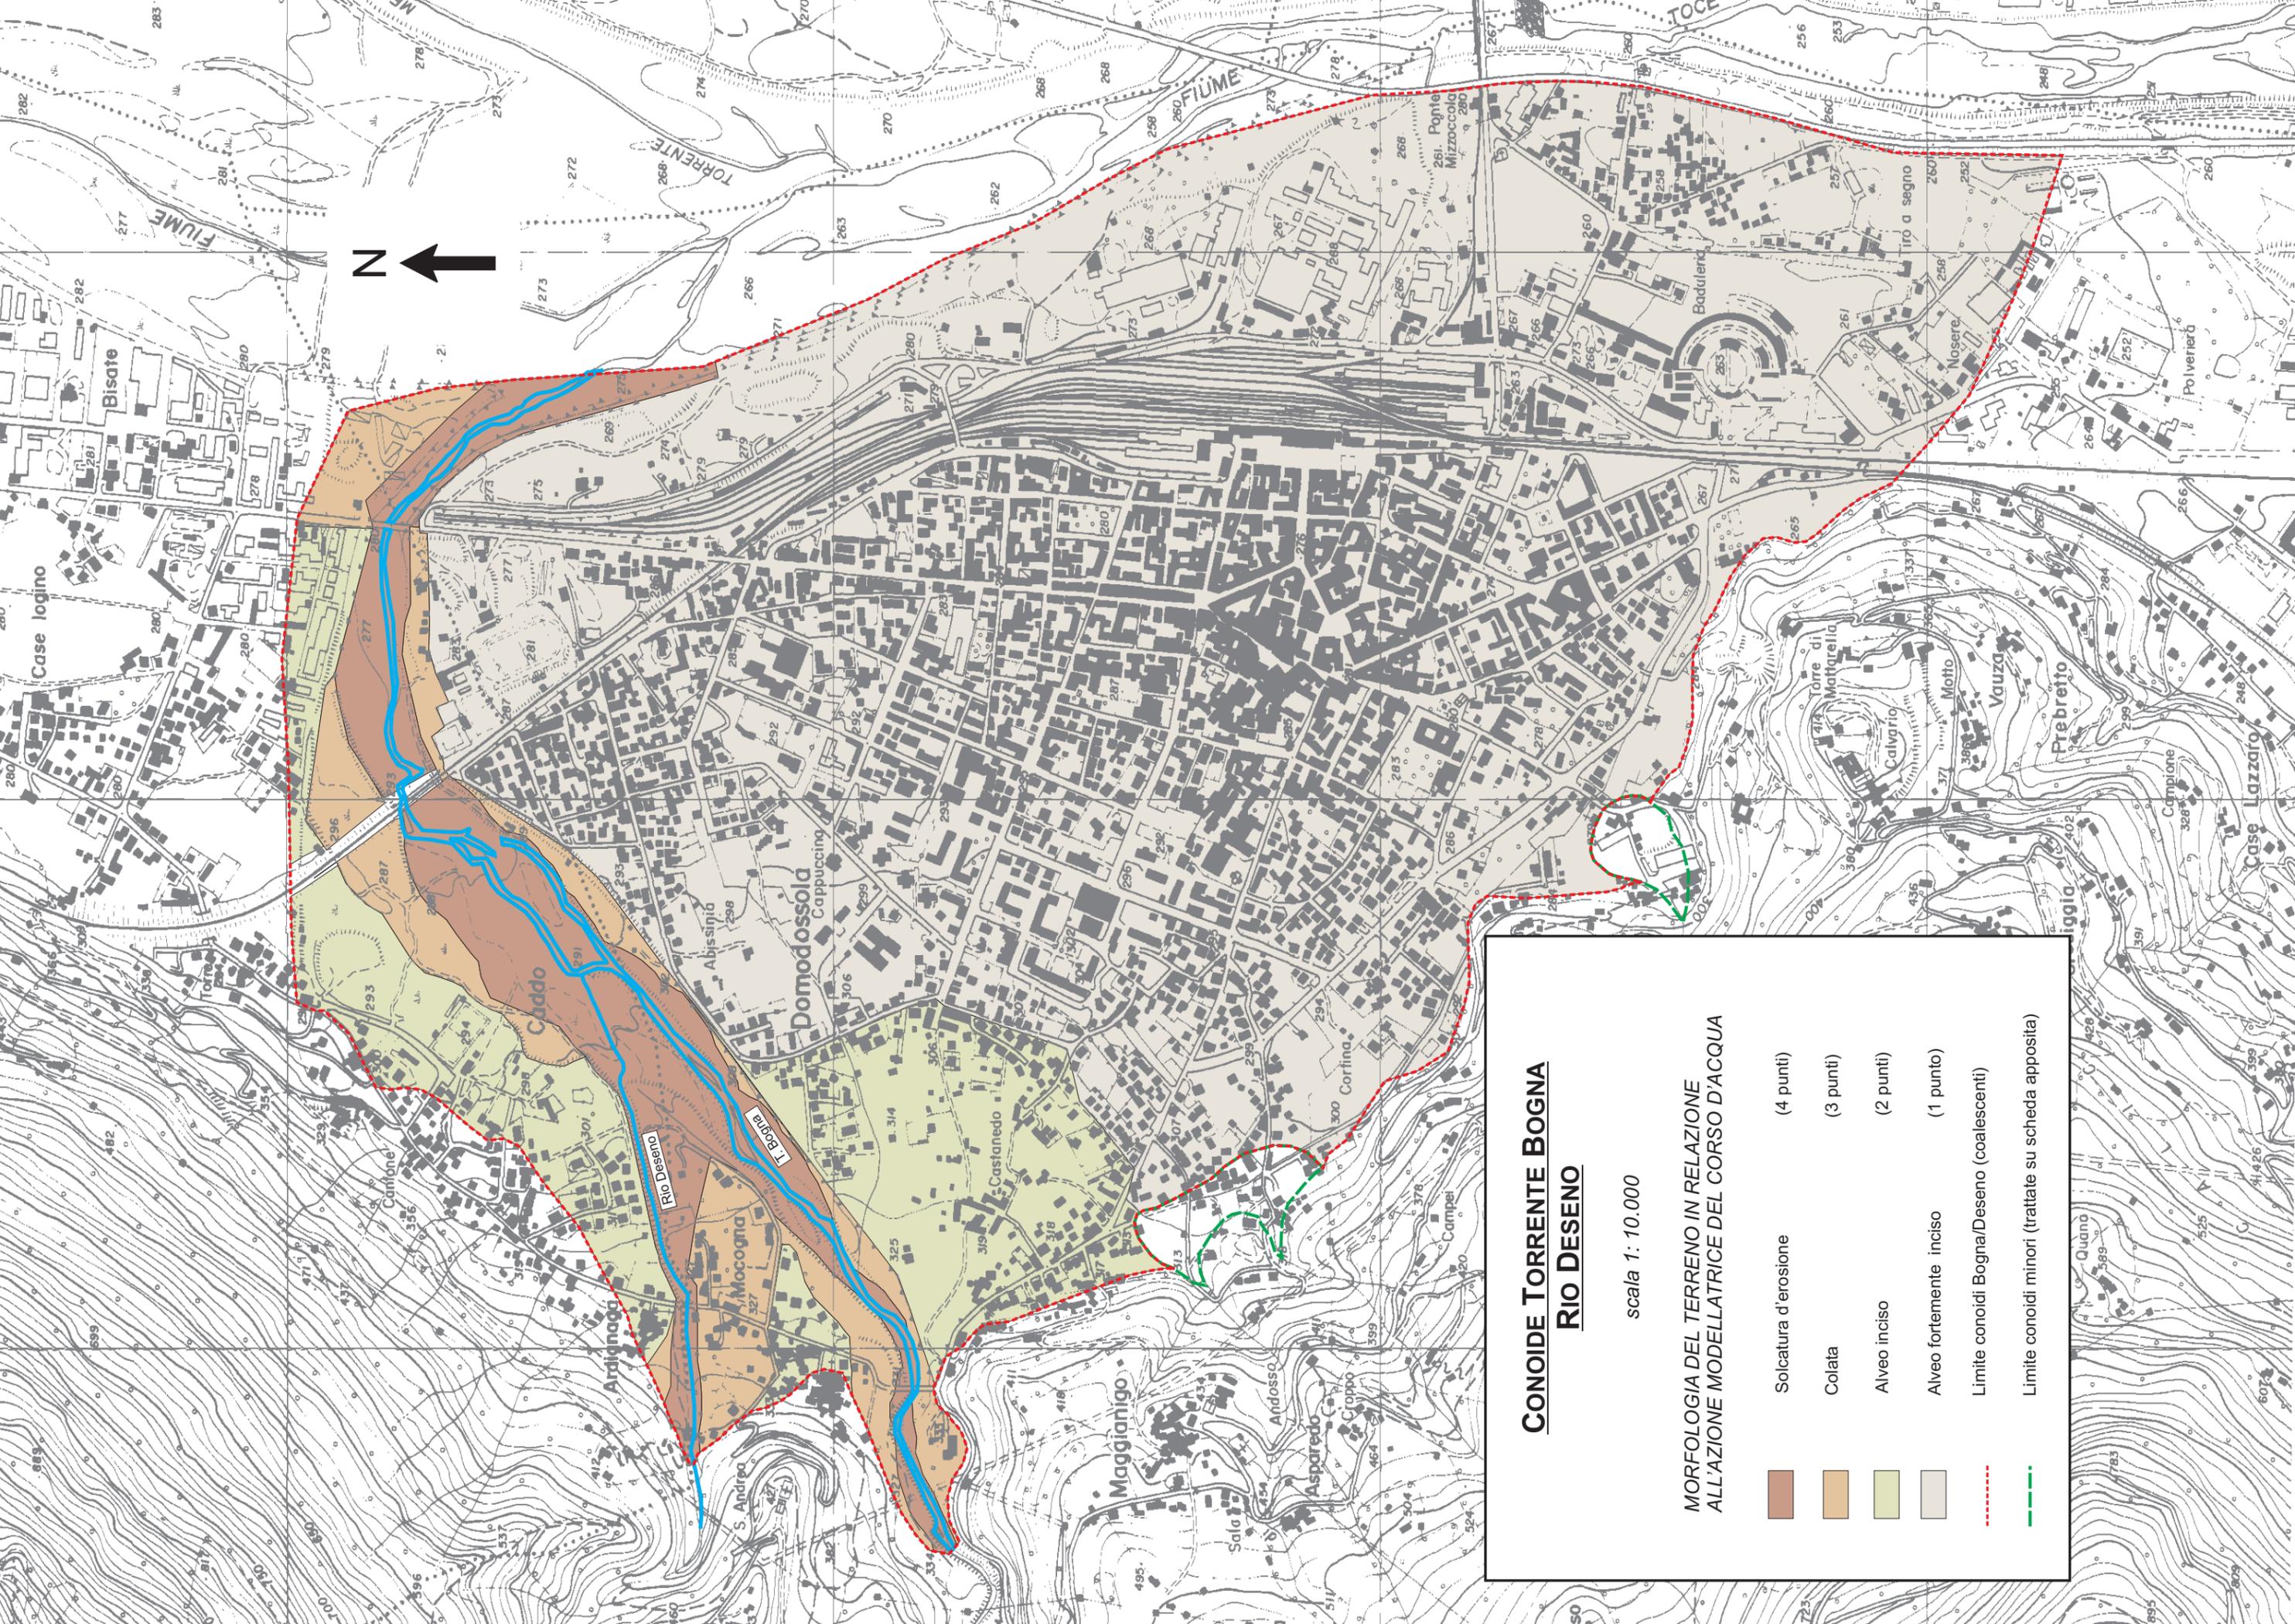
CONOIDE TORRENTE BOGNA

MORFOLOGIA DEL TERRENO IN RELAZIONE ALL'AZIONE MODELLATRICE DEL CORSO D'ACQUA

- Solcatura d'erosione (4 punti)
- Colata (3 punti)
- Alveo inciso (2 punti)
- Alveo fortemente inciso (1 punto)
- Limite conoidi Bogna/Deseno (coalescenti)
- Limite conoidi minori (trattate su scheda apposita)

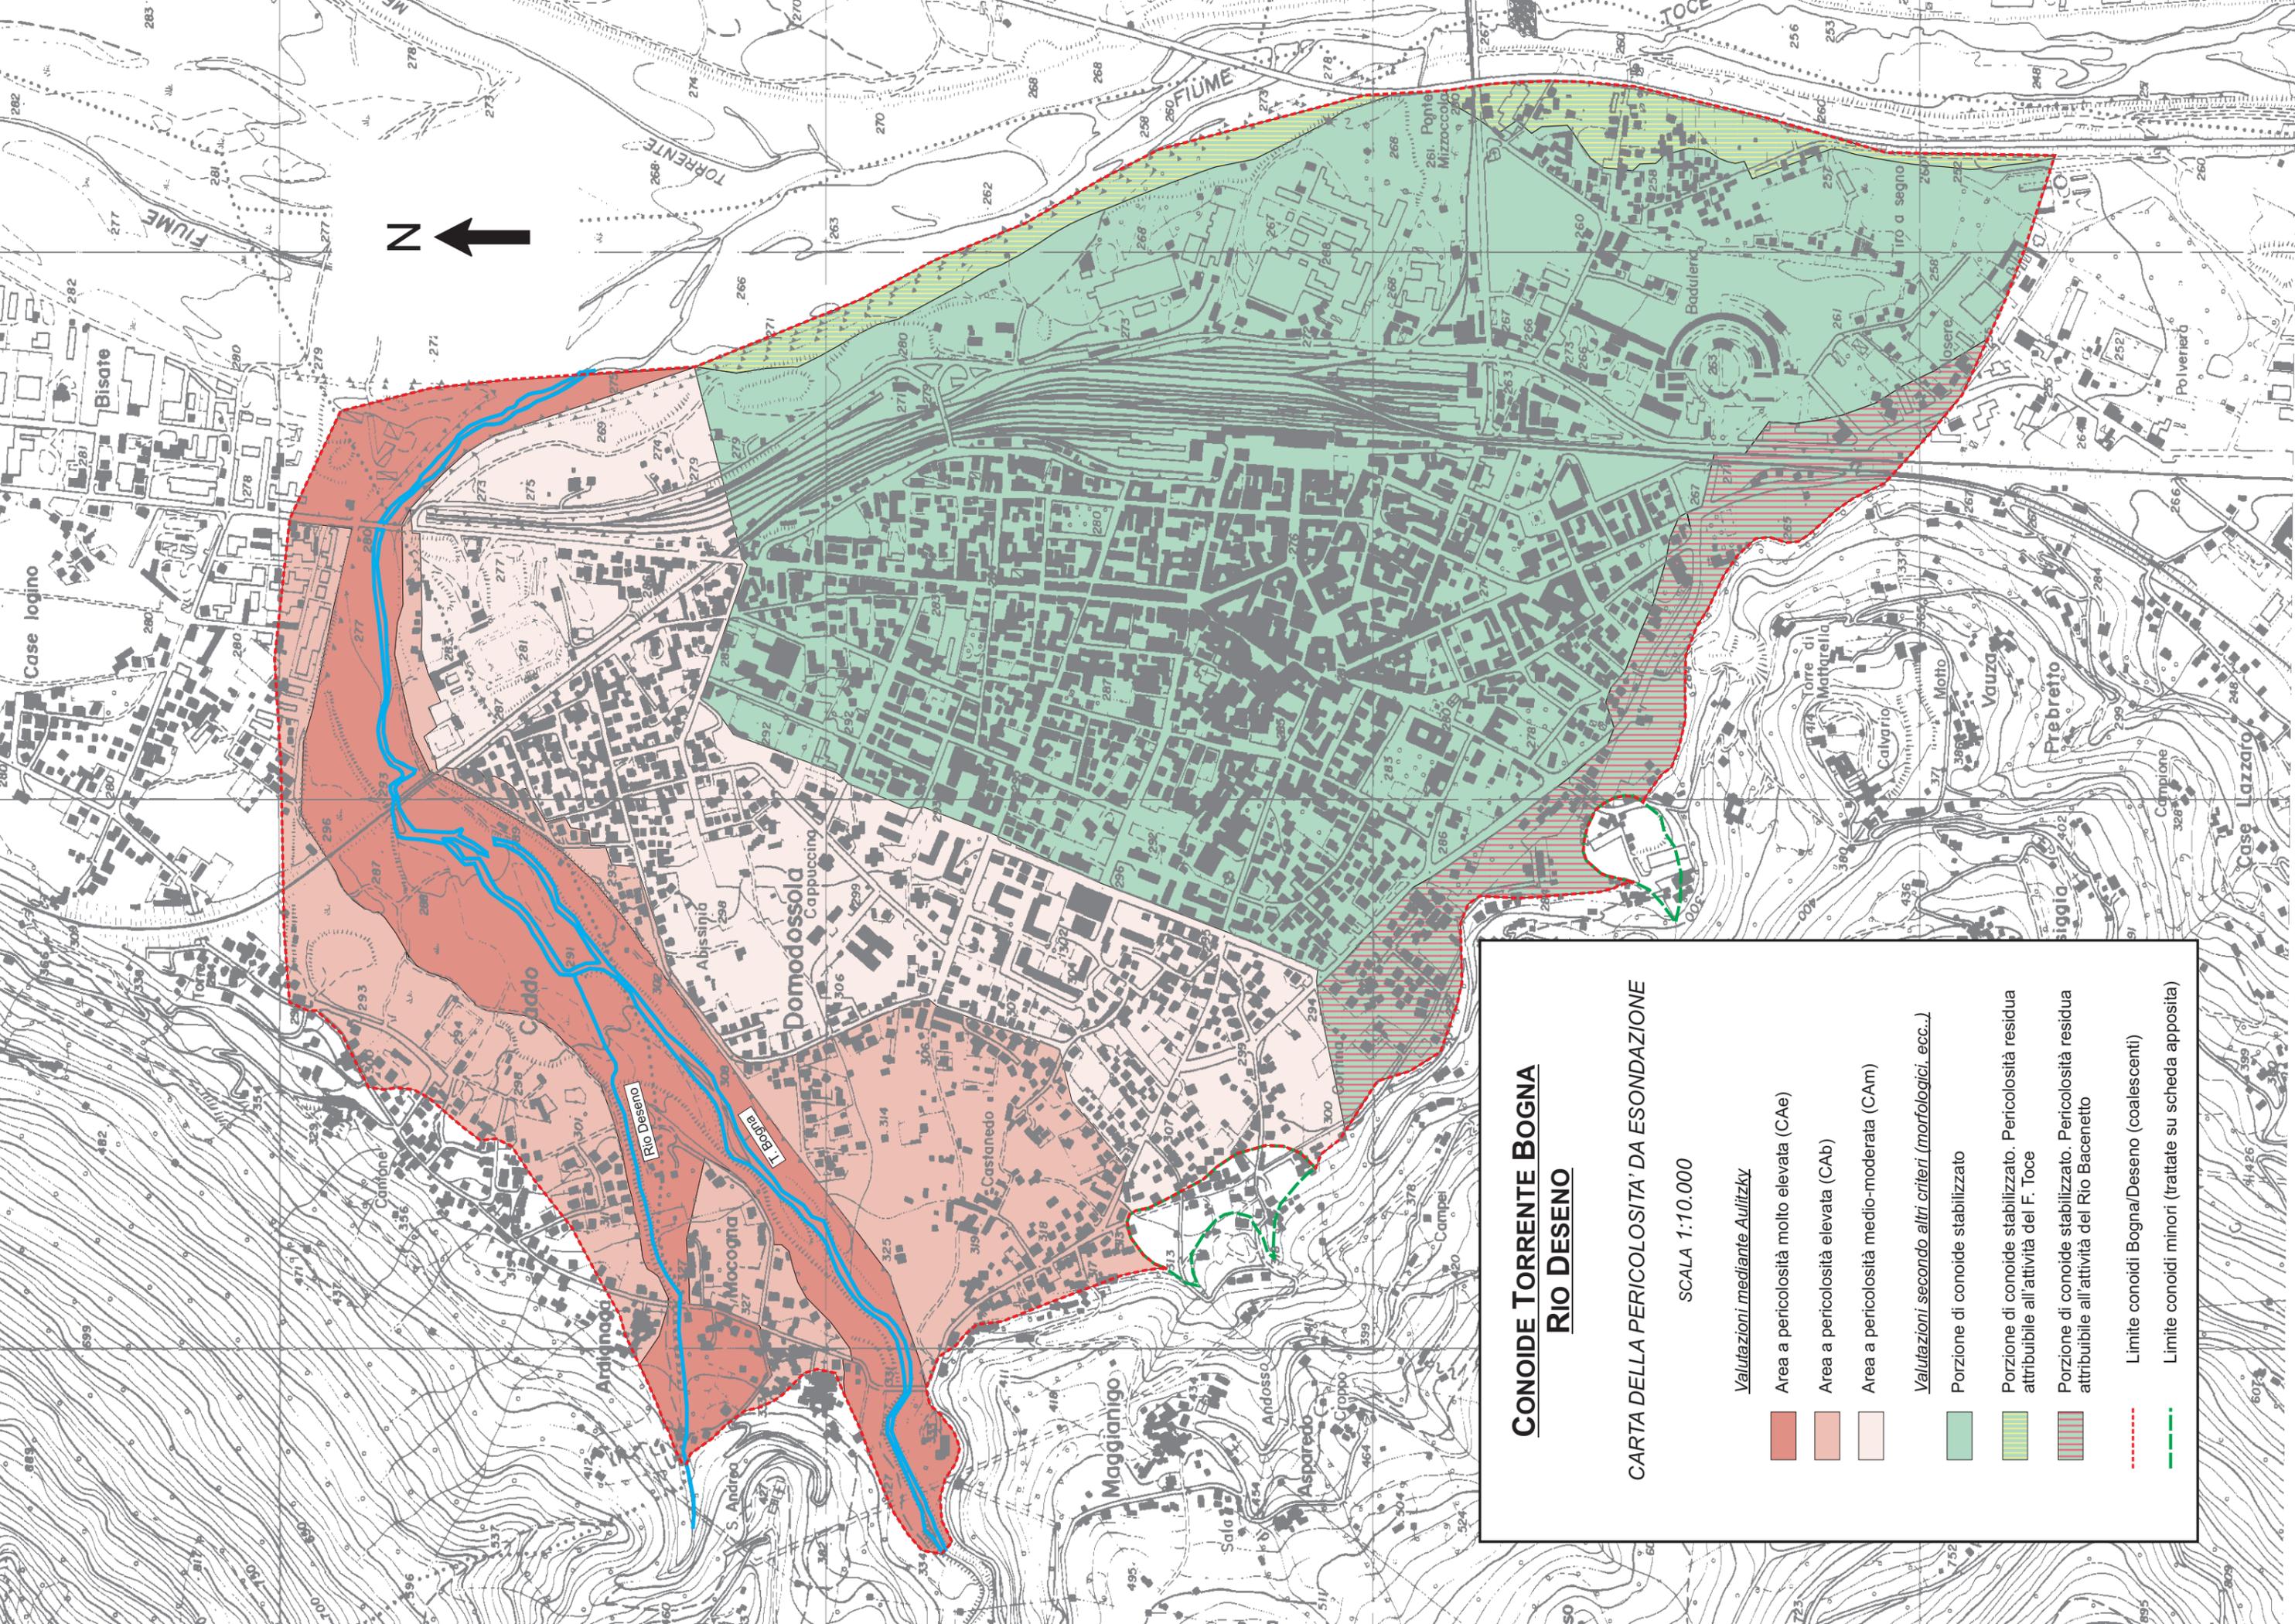
CONOIDE TORRENTE BOGNA RIO DESENO

CARTA DELLA PERICOLOSITA' DA ESONDAZIONE

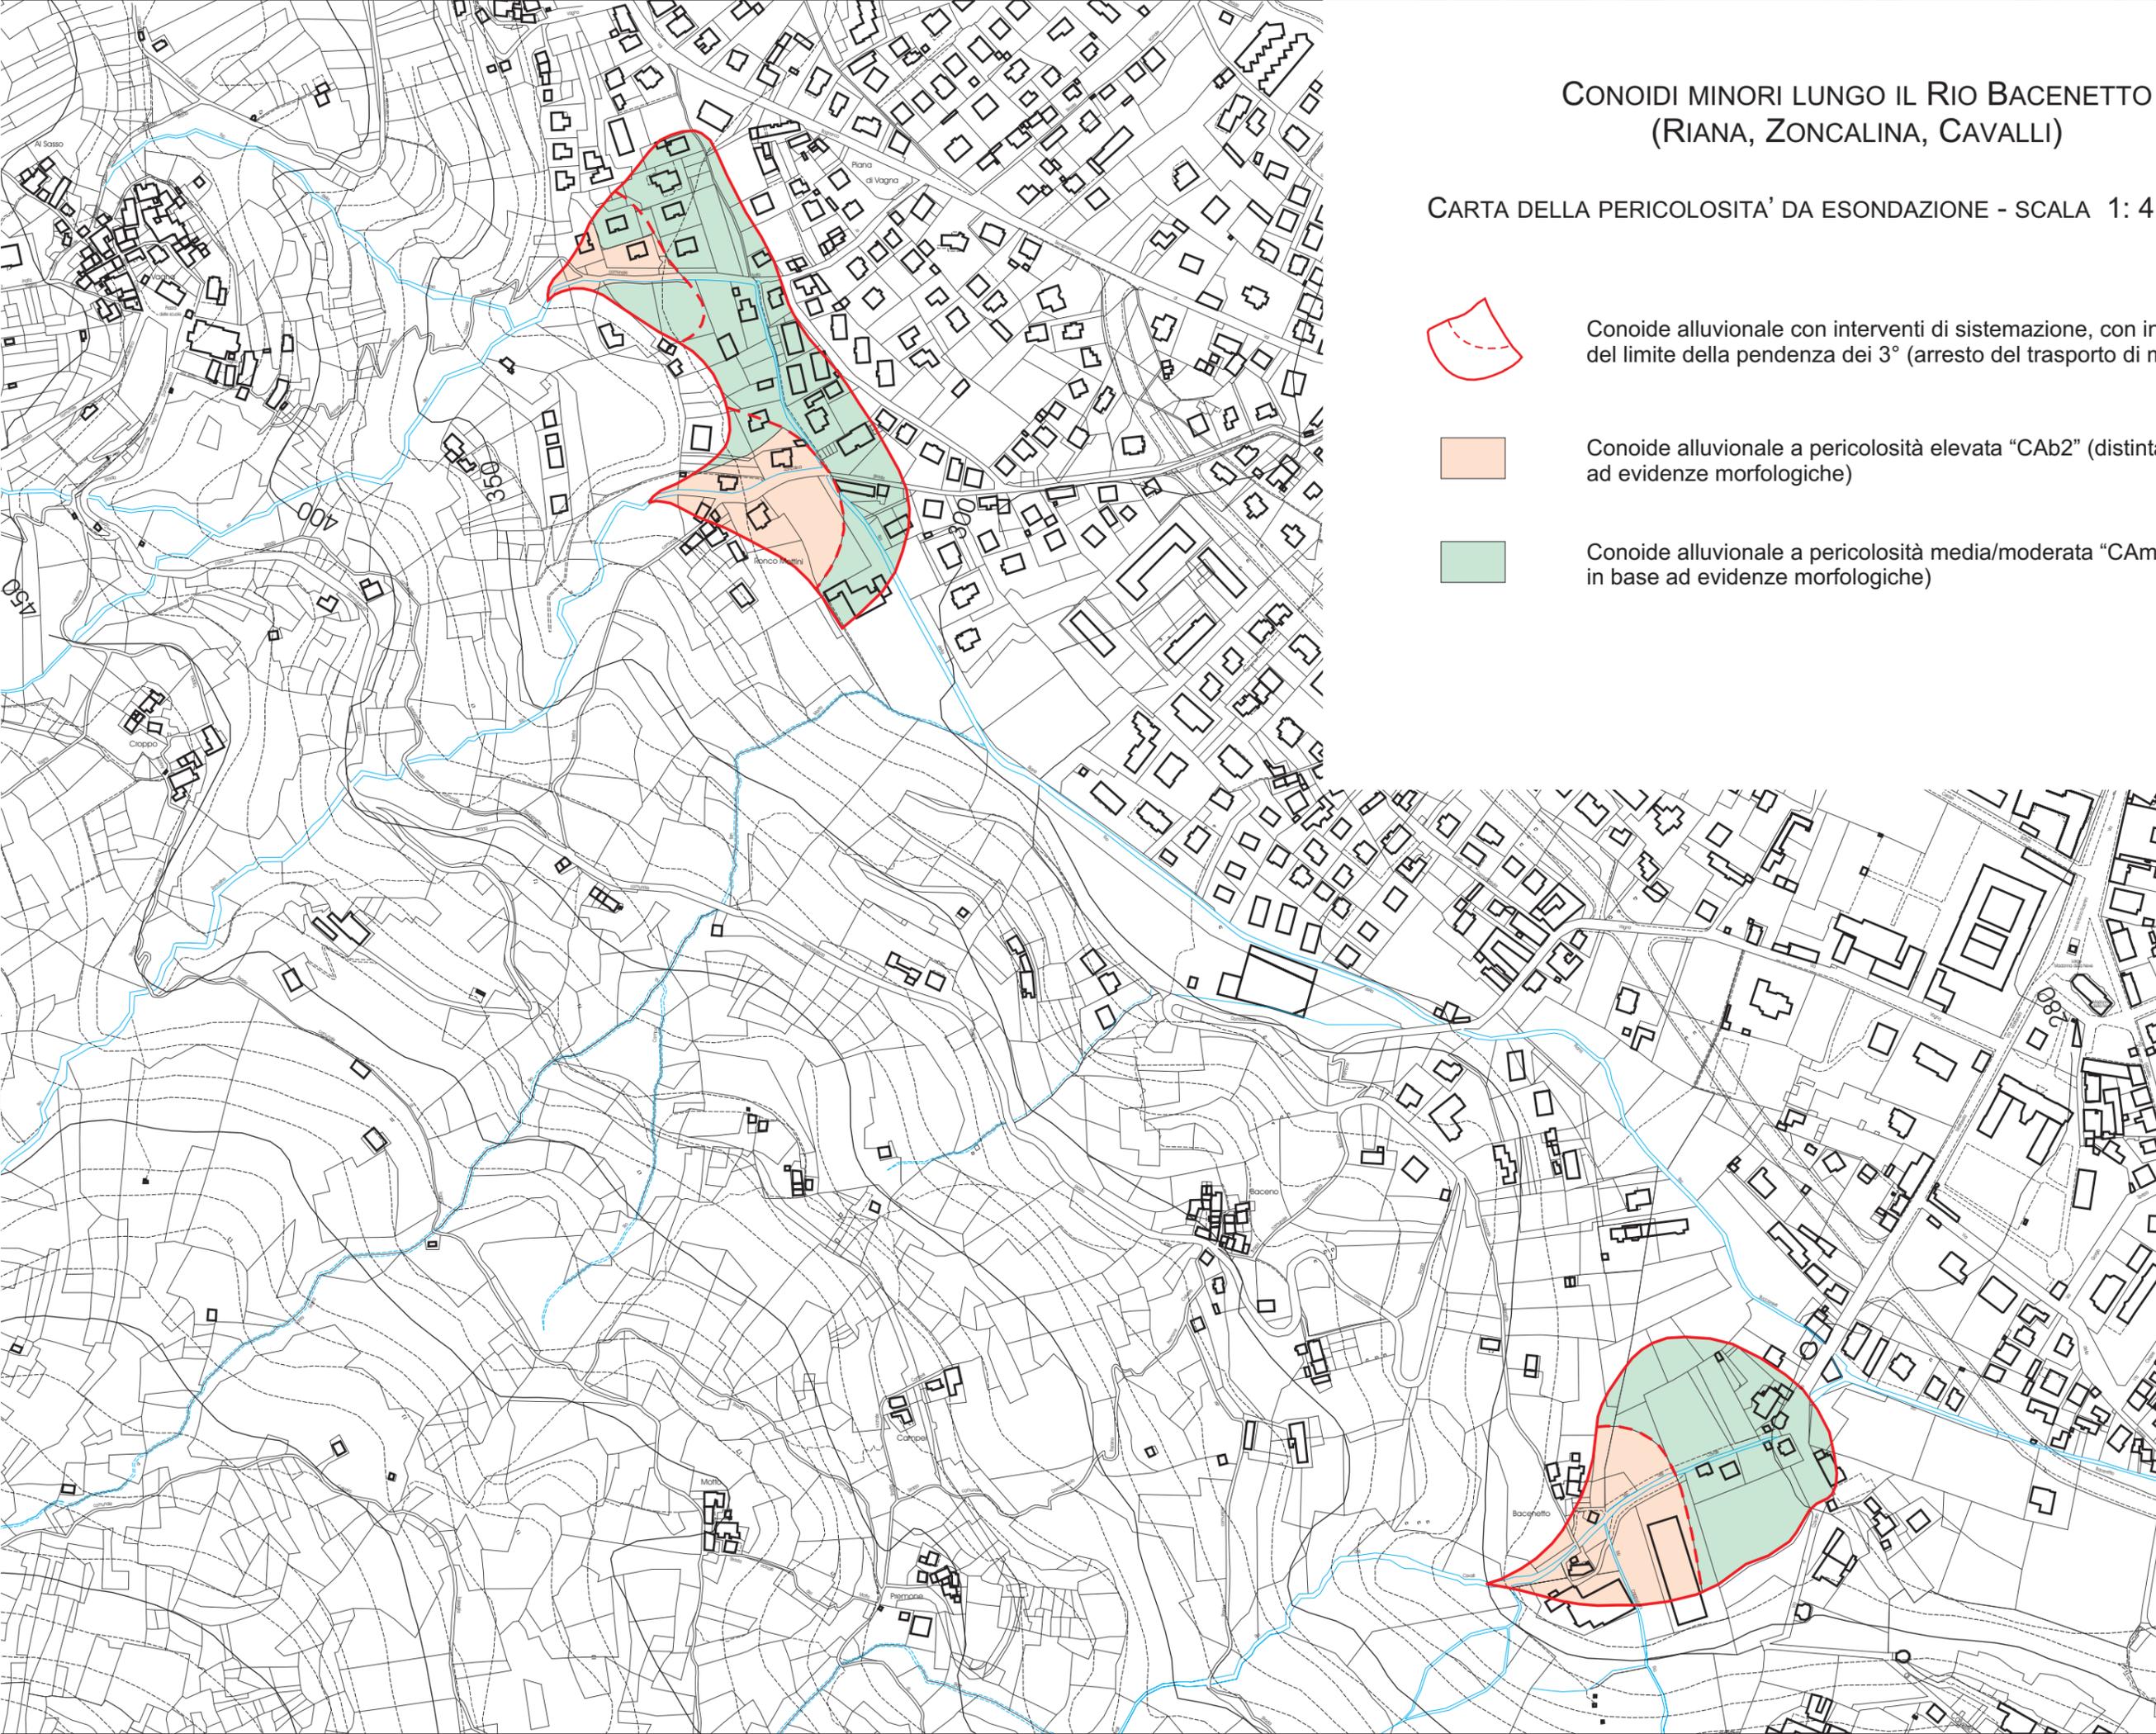
CONOIDI MINORI LUNGO IL RIO BACENETTO (RIANA, ZONCALINA, CAVALLI)

CARTA DELLA PERICOLOSITA' DA ESONDAZIONE - SCALA 1: 4.000

Conoide alluvionale a pericolosità media/moderata "CAm2" (distinta in base ad evidenze morfologiche)
