# COMUNE DI DOMODOSSOLA

## PIANO REGOLATORE GENERALE COMUNALE VARIANTE STRUTTURALE 02 - PROGETTO PRELIMINARE -

| Elab.<br>GEO 1a | <b>RELAZIONE DI CONFRONTO</b><br>con i contenuti geologici del<br>PRG vigente | Elab.<br>GEO 1a |

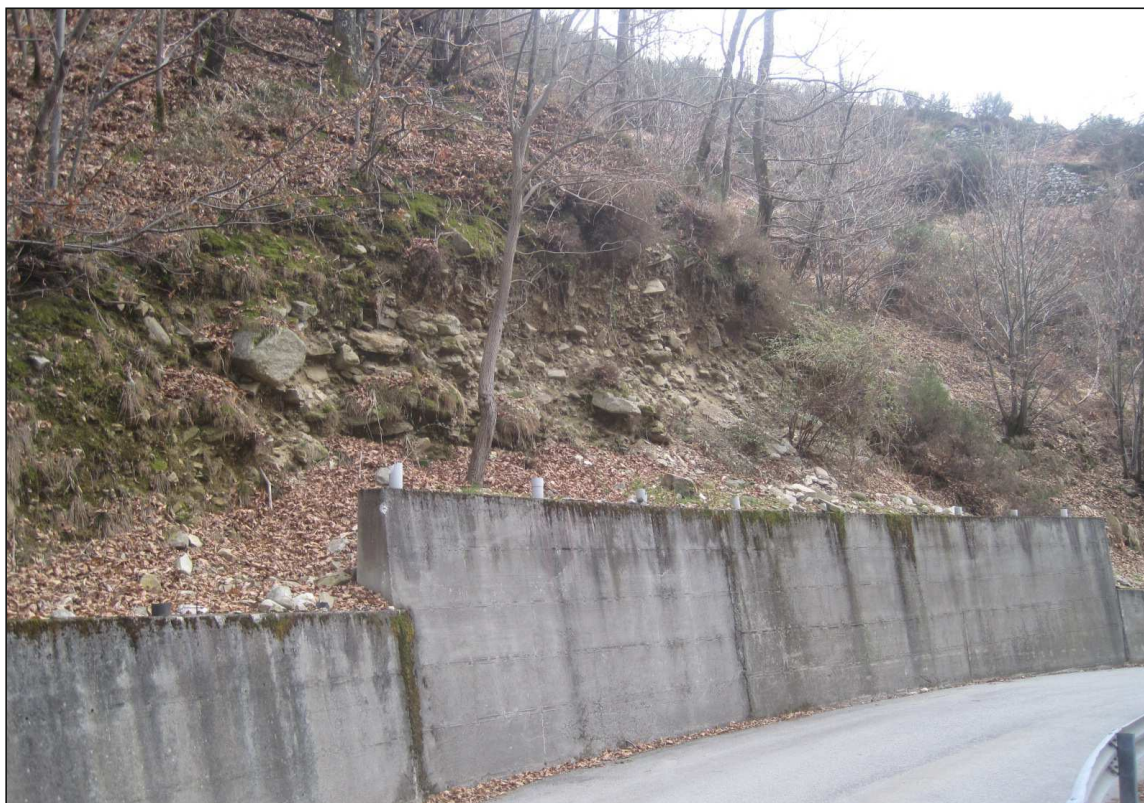
- due di queste, essendo costituite dall'intaglio stradale in erosione, contenuto al piede da un muro in c.a. in elevazione, non sono state confermate come frane, pur rappresentando le opere di difesa del versante, nella “*Carta delle opere di difesa idraulica e di versante*”

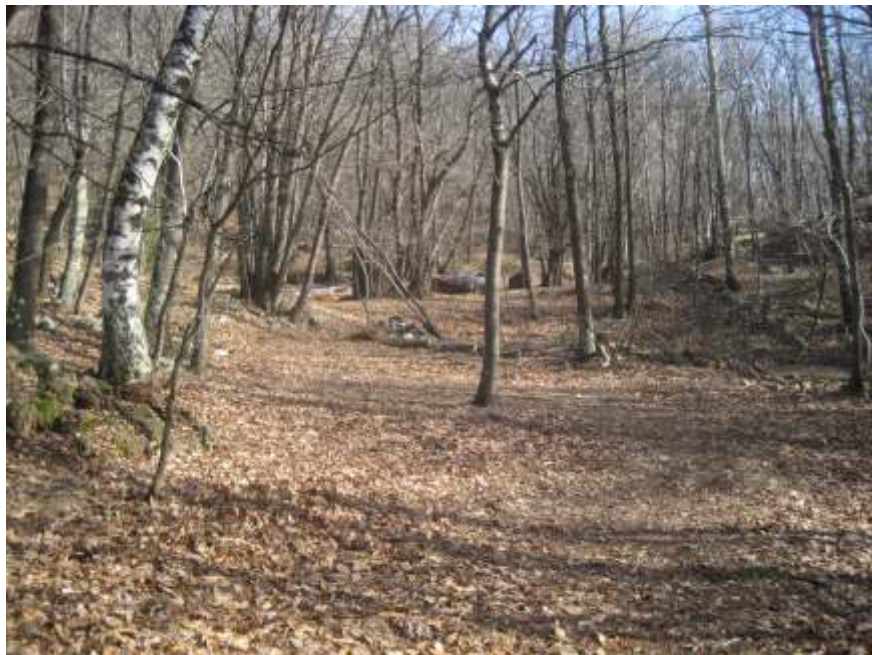
Ampio settore di versante a monte della loc. Piccioni (NW di .te Ossolano), riclassificato dalla Classe IIIA alla Classe II, caratterizzato da blande condizioni di acclività ed assenza di fenomeni di dissesto

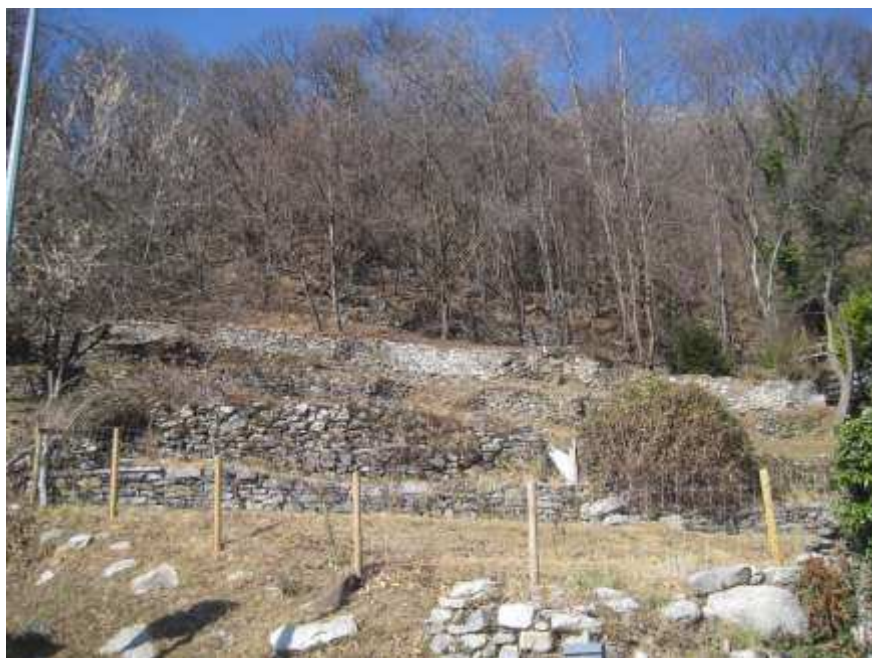
Settore di versante moderatamente acclive e terrazzato, a NE della loc. Pregliasca, riclassificato dalla Classe II alla Classe IIIA

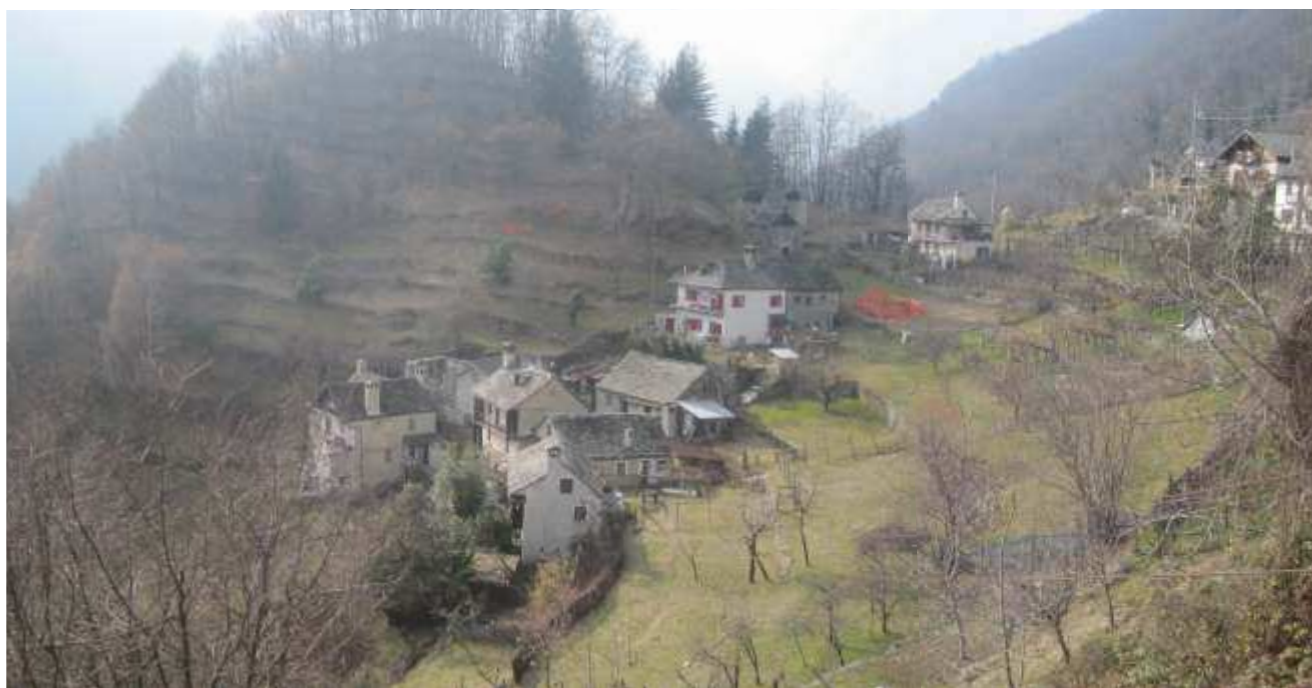
Fraz. Barro, interamente classificata in Classe IIIB2 dal PRG vigente. L'alto morfologico sullo sfondo è stato riclassificato in Classe IIIA, mentre i terreni prativi in primo piano sono stati ascritti alla Classe II

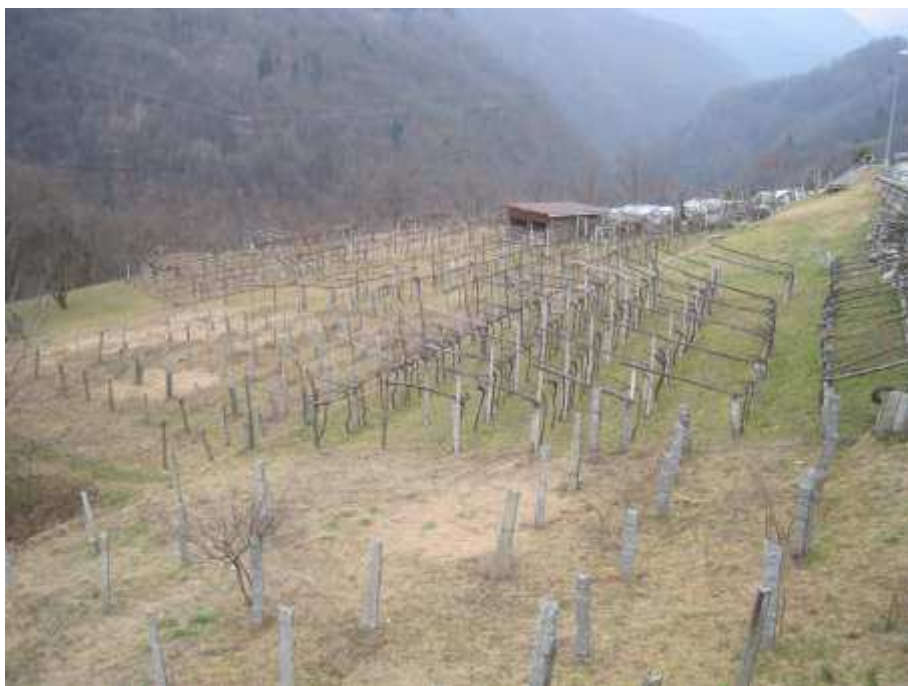
Frazione Cisore;  
a valle della strada per Monte  
Ossolano, il margine della Classe II è  
stato ridefinito, in base al reale  
andamento dell'elemento morfologico  
discriminante (orlo di scarpata afferente  
l'incisione del T. Bogna), tracciandolo in  
posizione arretrata.

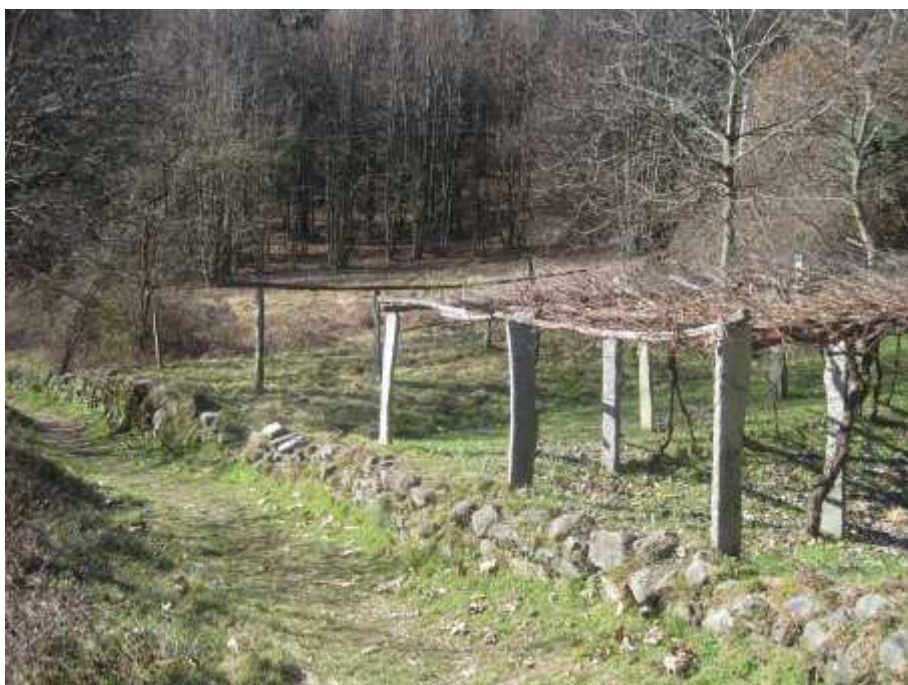
Ovest di Mocogna;  
sono state riclassificate dalla Classe IIIA  
alla Classe II, le aree subpianeggianti o  
blandamente acclivi, esterne ed a  
monte rispetto ai settori caratterizzati da  
scaturigini di acque di infiltrazione.

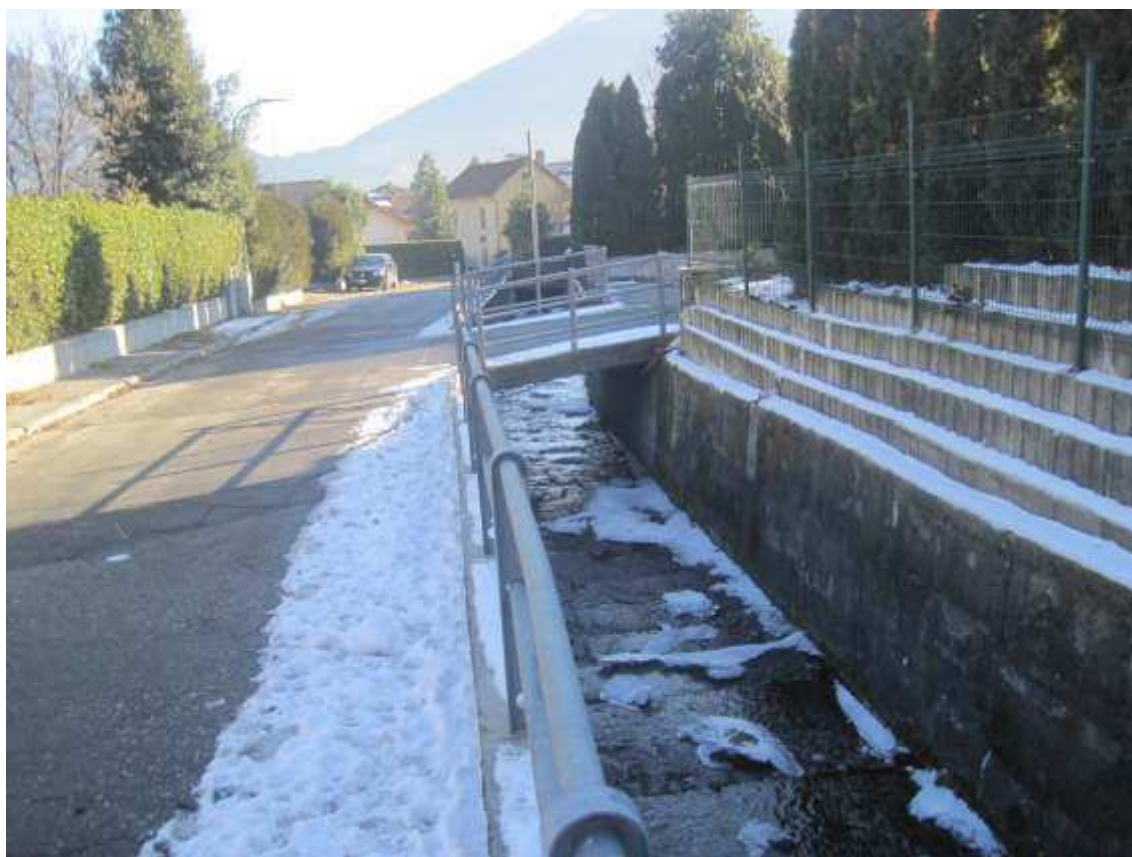
Conoide del Rio Riana, lungo via G. Ceschi  
I terreni in sponda destra, posti ad una quota più elevata rispetto alle aree in sinistra idrografica, sono stati riclassificati dalla Classe IIIb3 alla Classe IIIb2

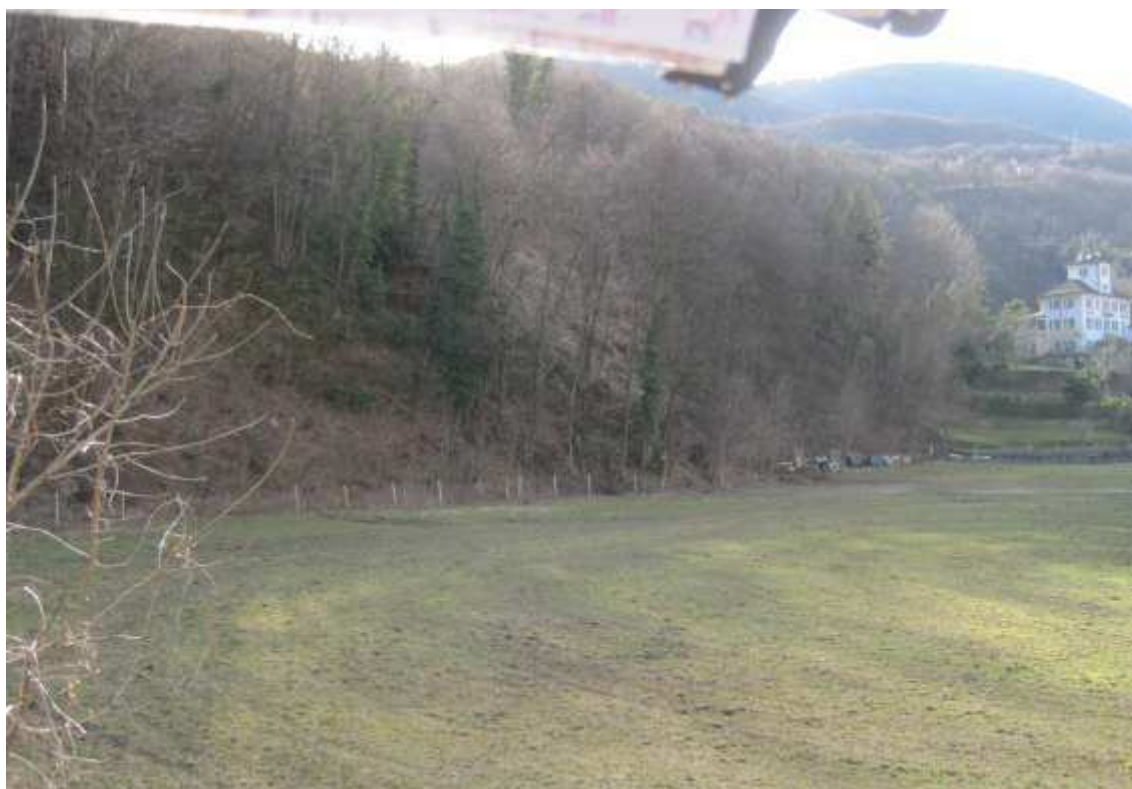
Pendio Boscato acclive, a Nord del M.te Calvario e ad Est della conoide del Bacenetto,  
riclassificato dalla Classe II alla Classe IIIA

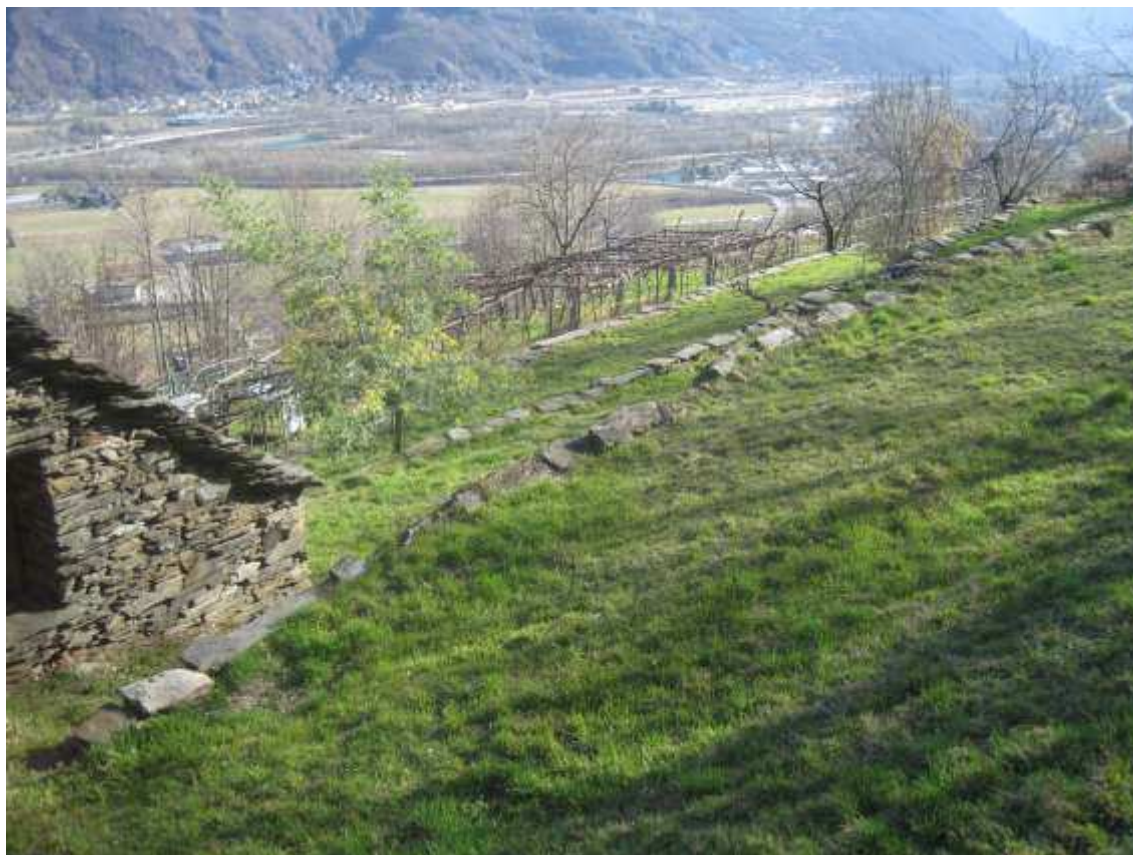
Area terrazzata e stabile, lungo la strada per Anzano, riclassificata dalla Classe IIIA alla Classe II

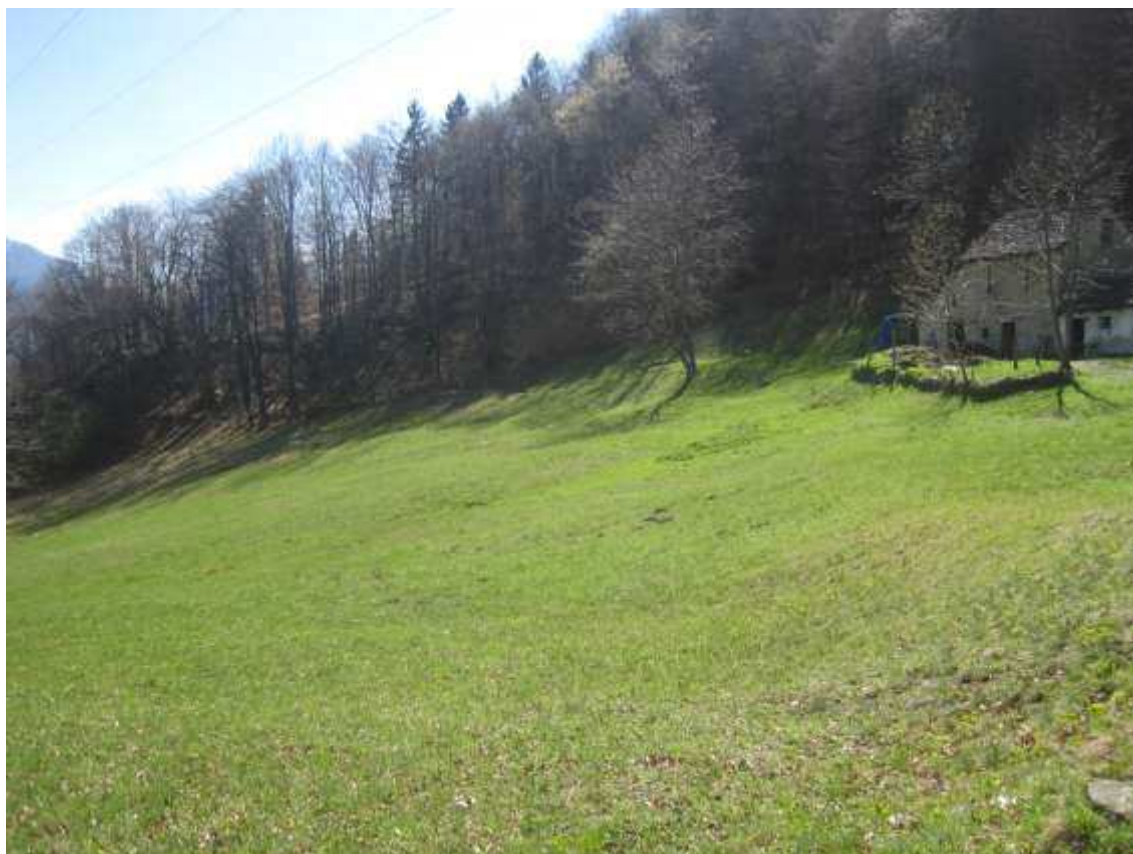
Pendio prativo stabile e poco acclive, a monte della strada per La Tensa, riclassificato dalla Classe IIIA alla Classe II

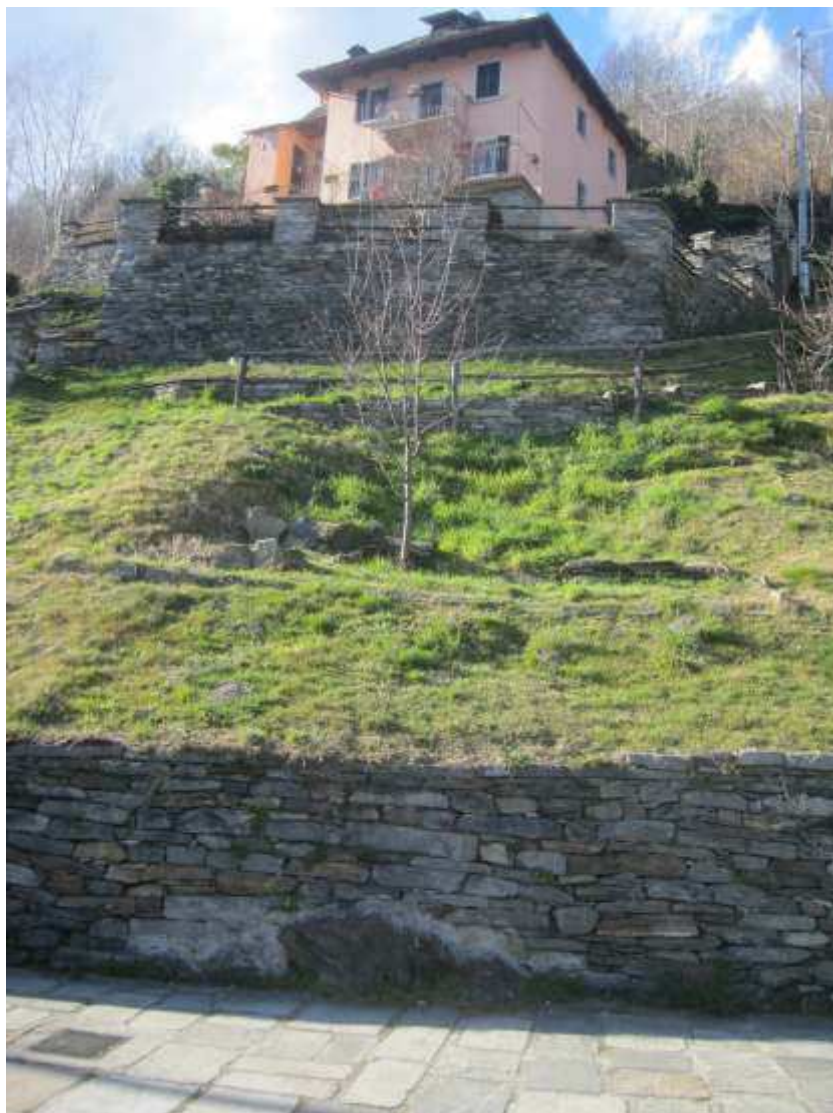
Loc. Anzuno.  
Fabbricati esistenti, ascritti dal  
PRG vigente alla Classe IIIA ed ora  
riclassificati in Classe IIb2

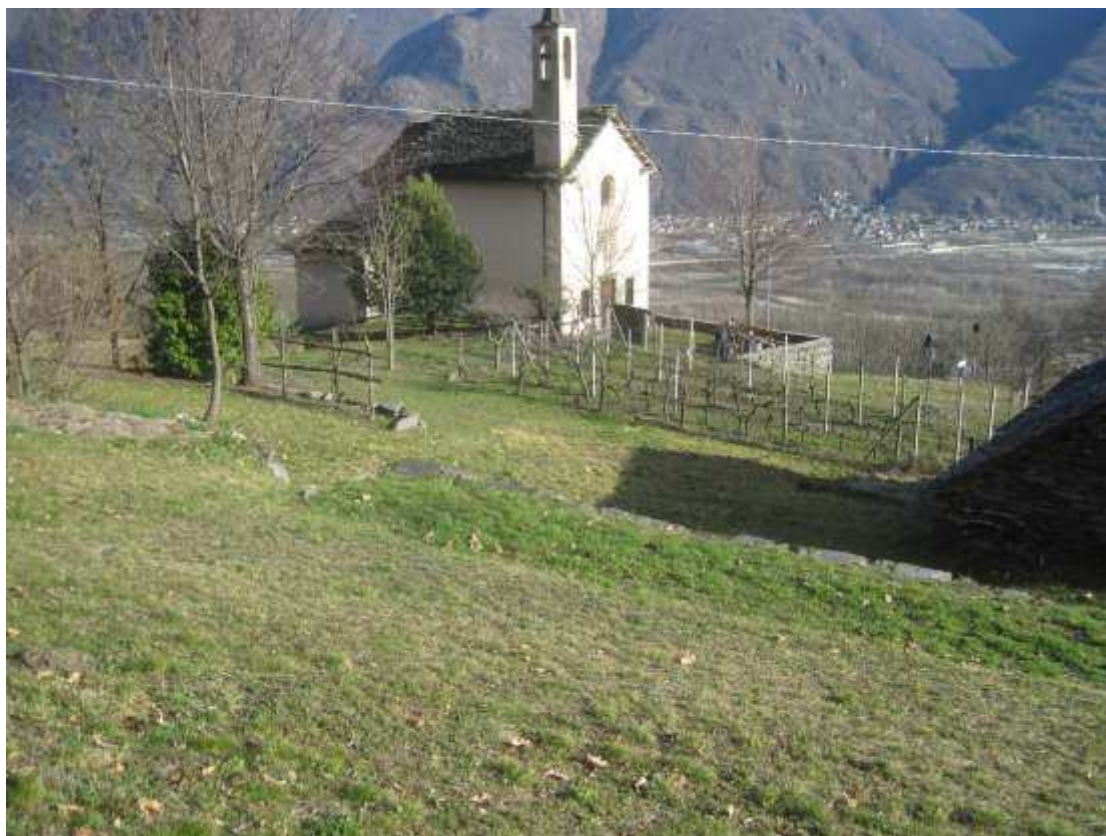
Loc. Anzuno. Terrazzi subpianeggianti presso la chiesa, riclassificati dalla Classe III alla Classe II

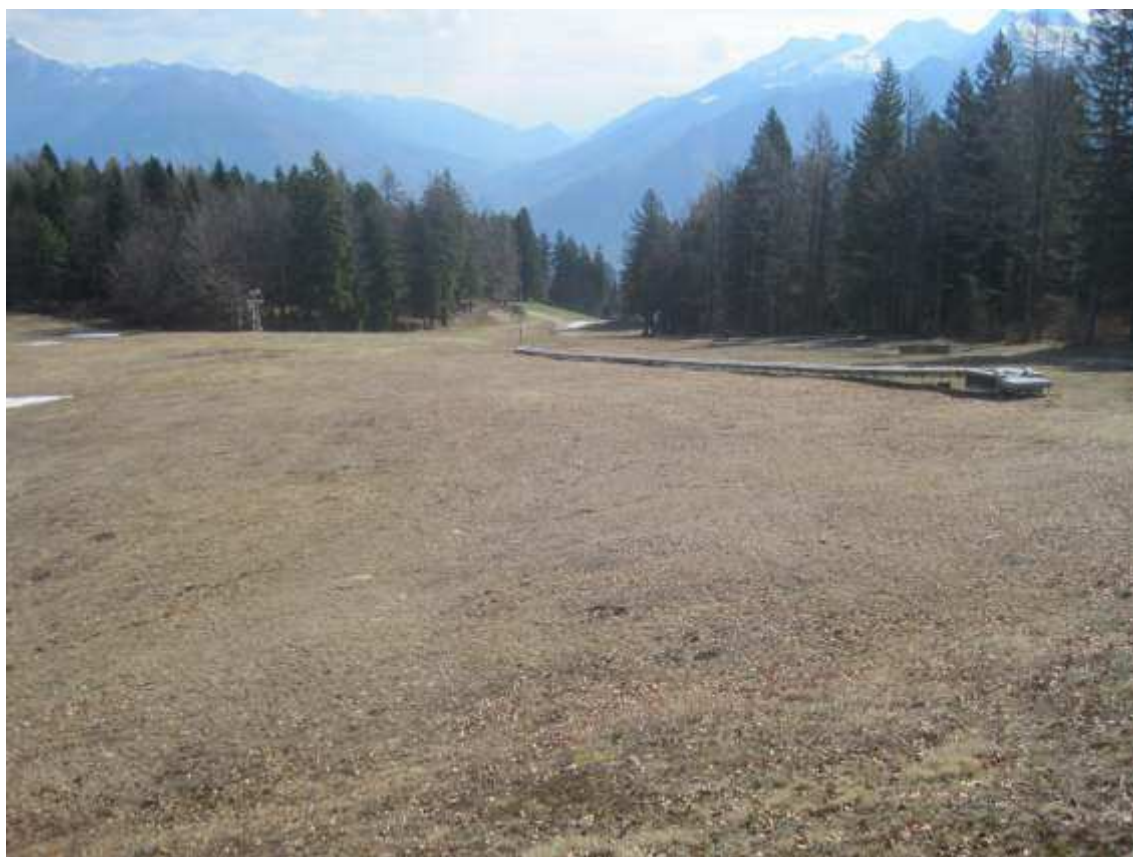
Aree nei pressi dell'Alpe Foppiano(Nord-Est e Nord-Ovest), ascritte alla Classe IIIA nel PRG vigente e riclassificate in Classe II

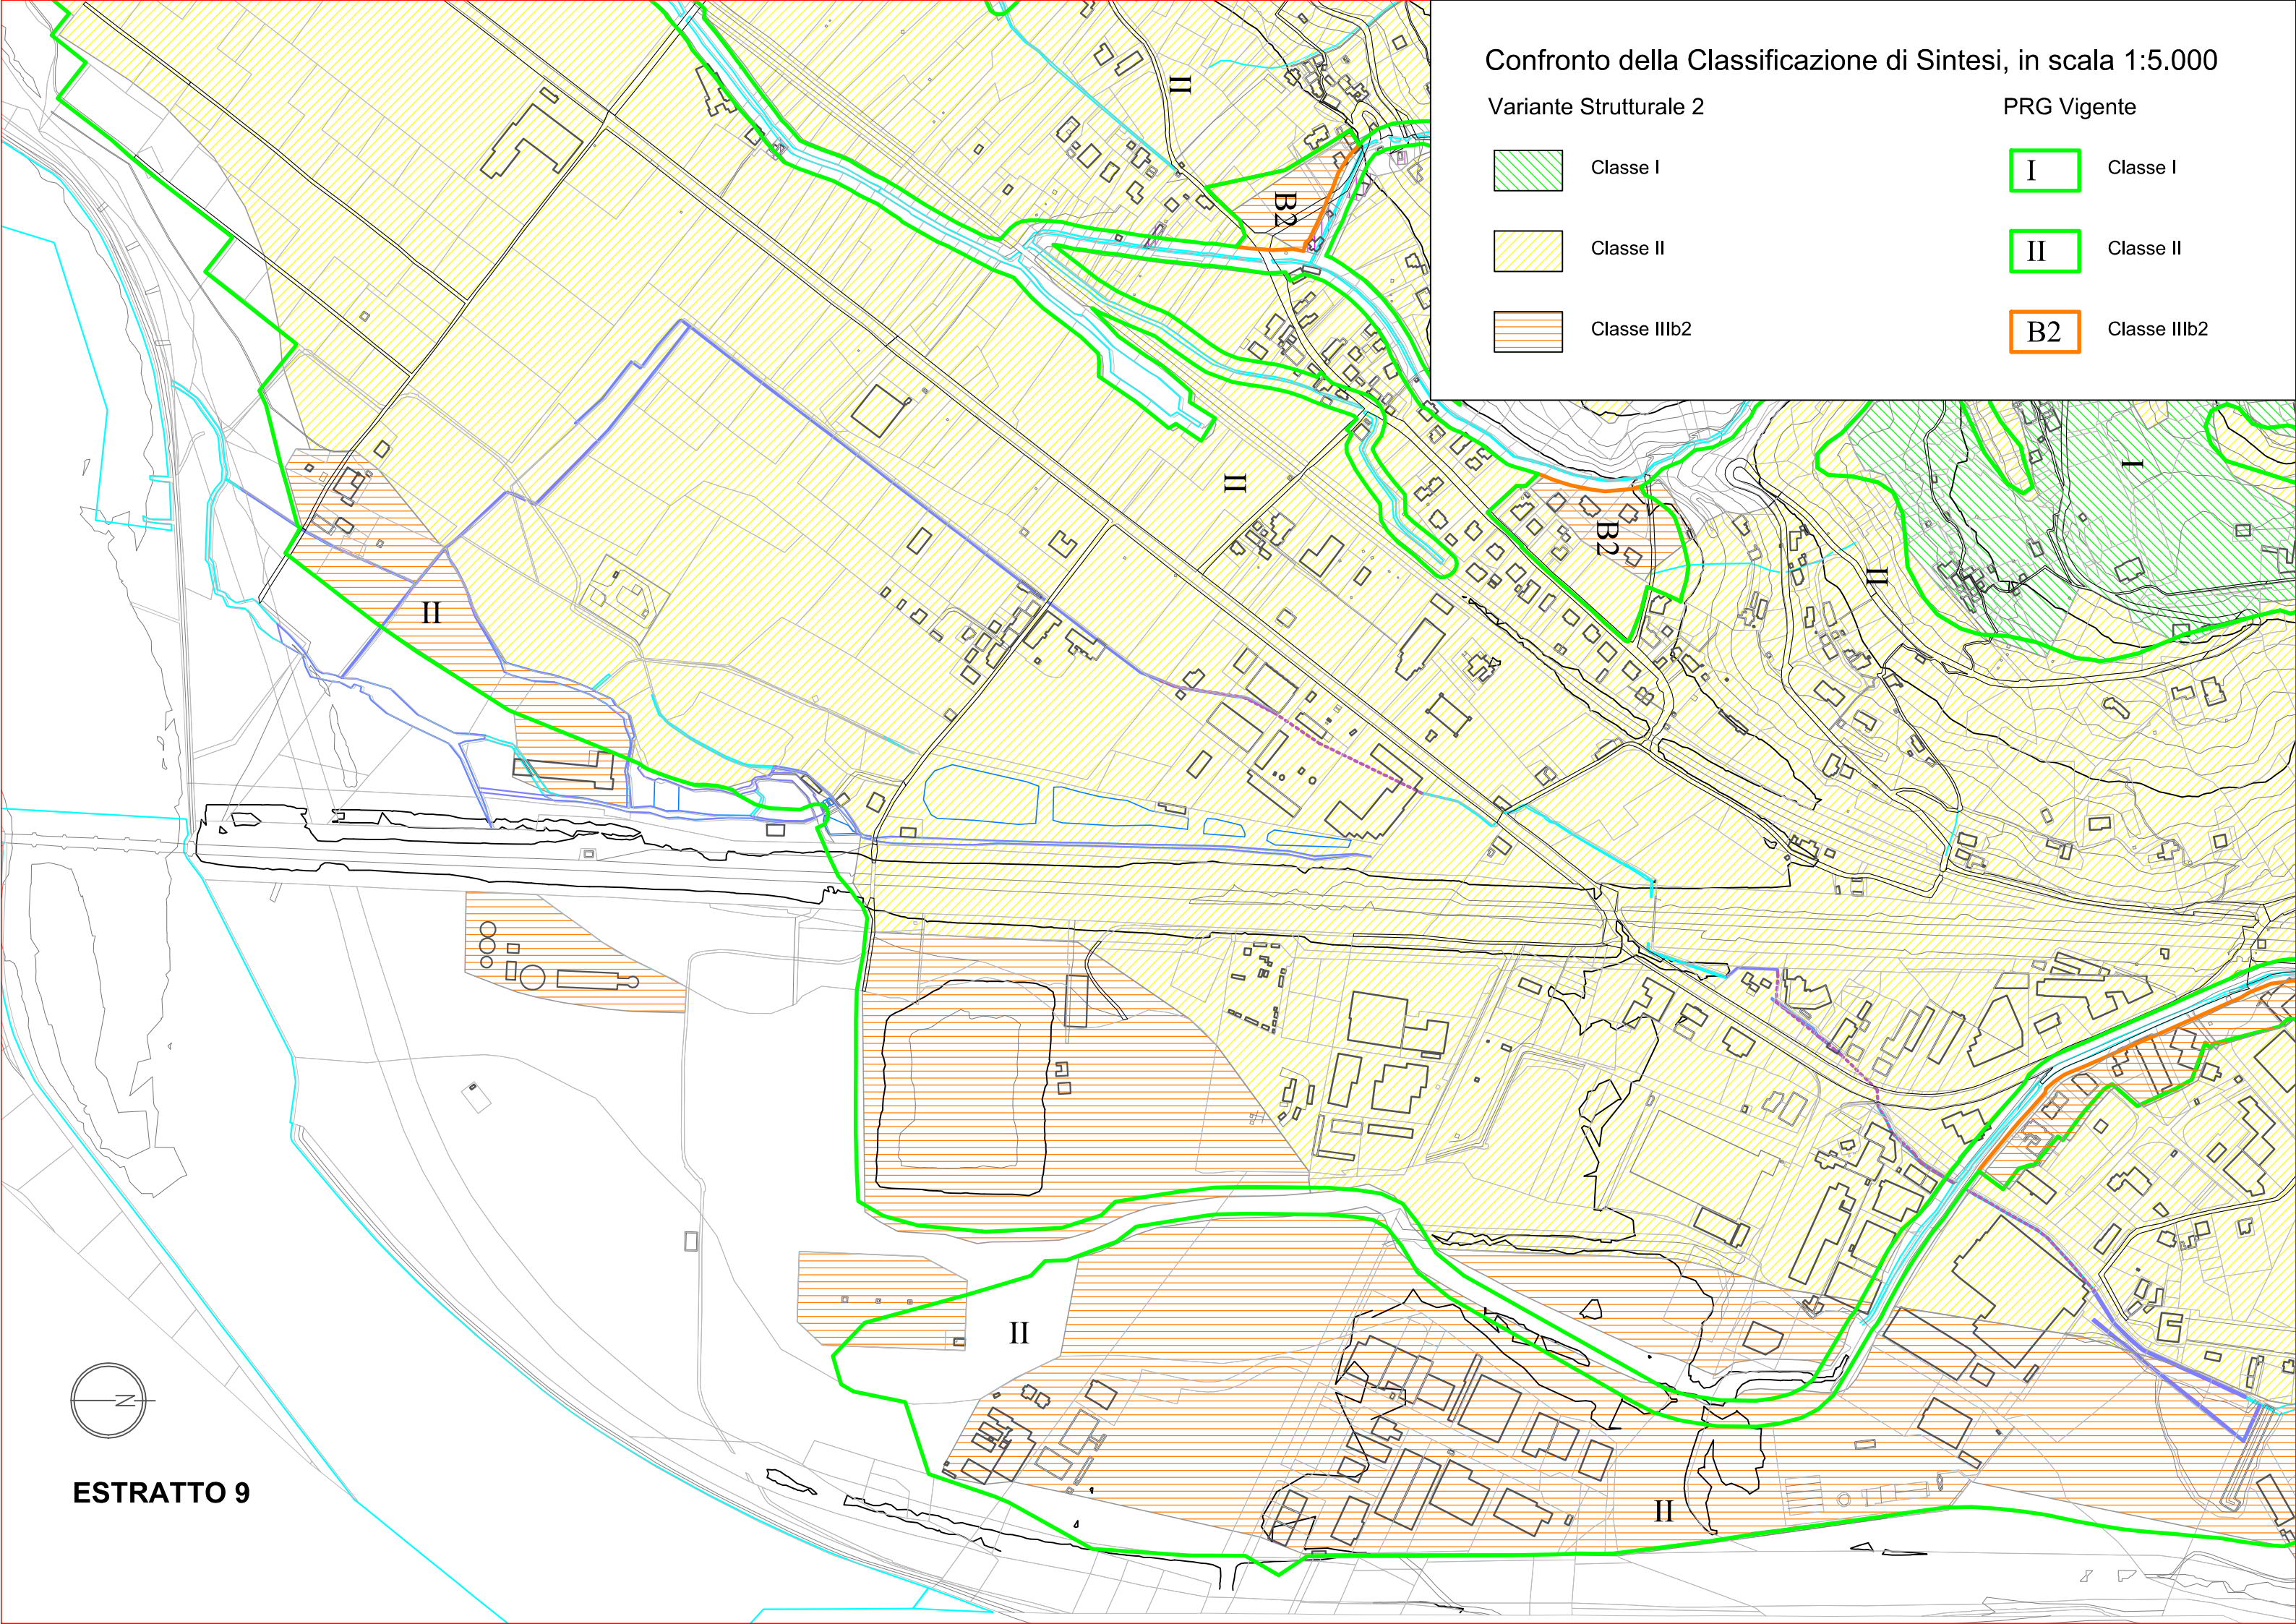
Confronto della Classificazione di Sintesi, in scala 1:5.000

Variante Strutturale 2

PRG Vigente

- I Classe I
- II Classe II
- B2 Classe IIIb2
