# COMUNE DI DOMODOSSOLA

## PIANO REGOLATORE GENERALE COMUNALE VARIANTE STRUTTURALE 02 - PROGETTO PRELIMINARE -

| Elab.<br>GEO 10 | RICERCA STORICA DANNI LEGATI A<br>DISSESTI IDROGEOLOGICI<br>- RELAZIONE ILLUSTRATIVA - | Allegato<br>1-a |

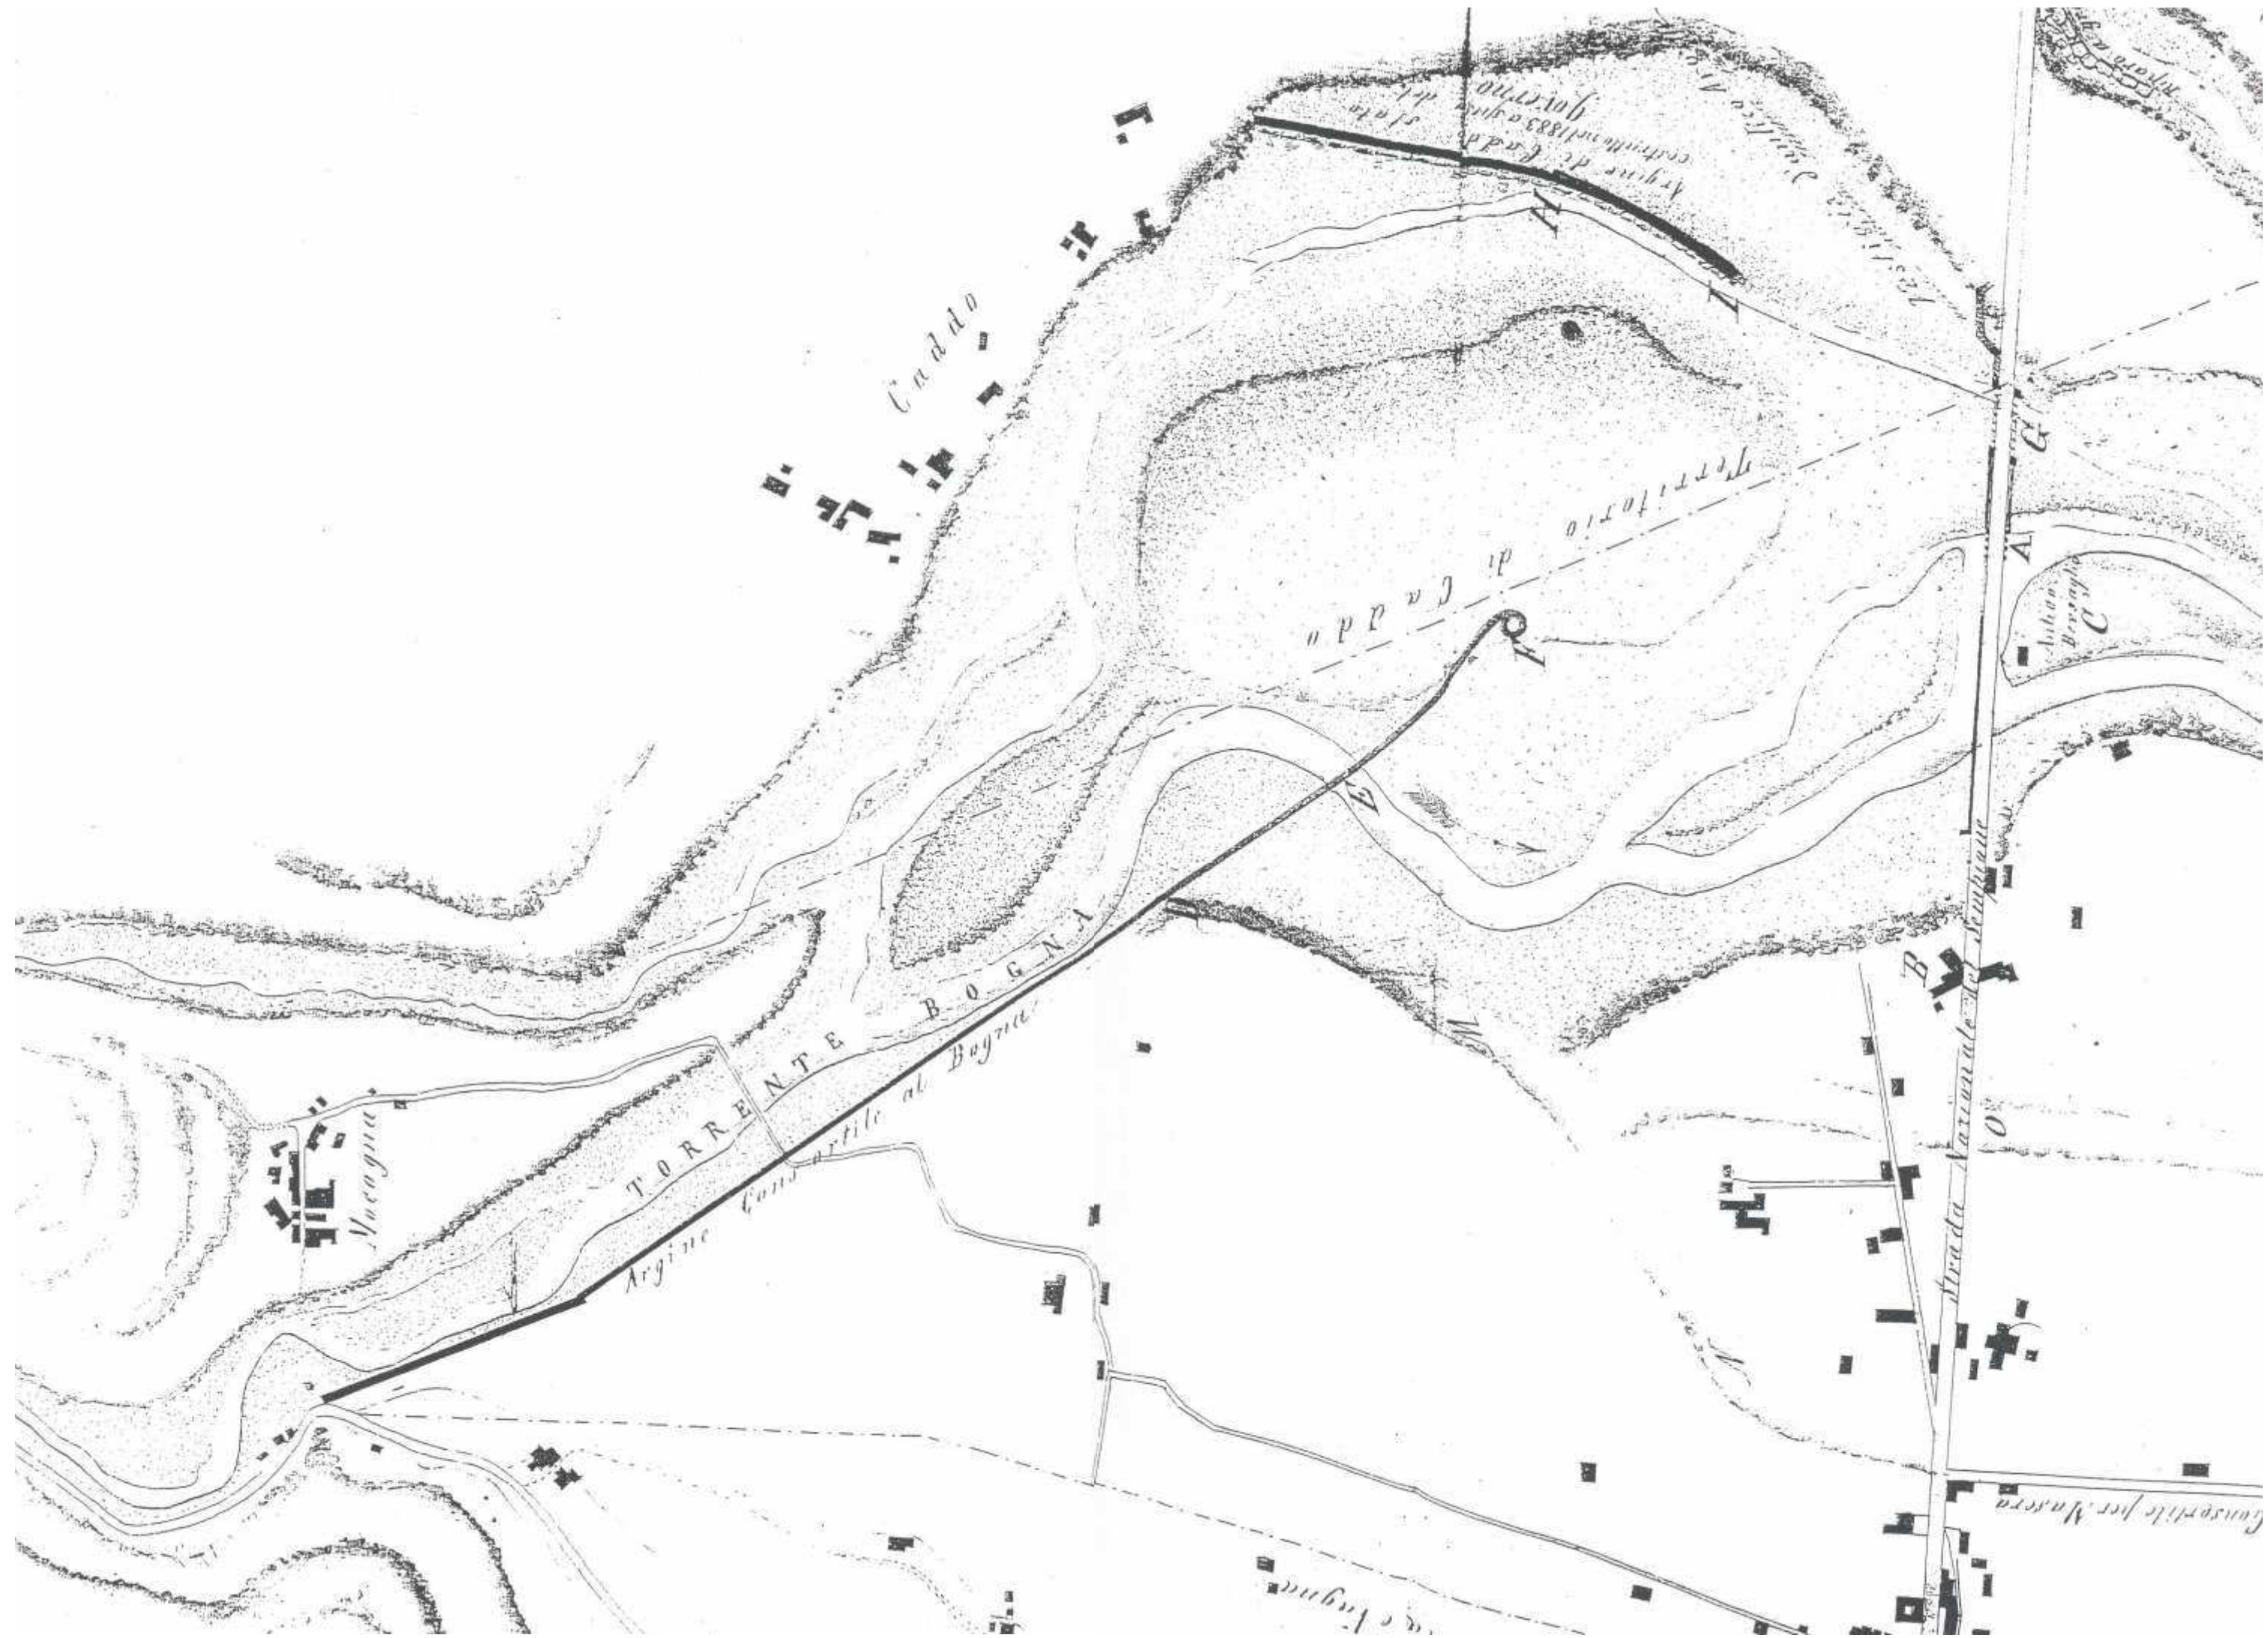
Planimetria della tratta del torrente Bogna in cui suaggersi li quasti all'origine nell'invenendo  
del 9 Luglio 1882

Sezione del vecchio Argine  
costruito nell'anno 1779.

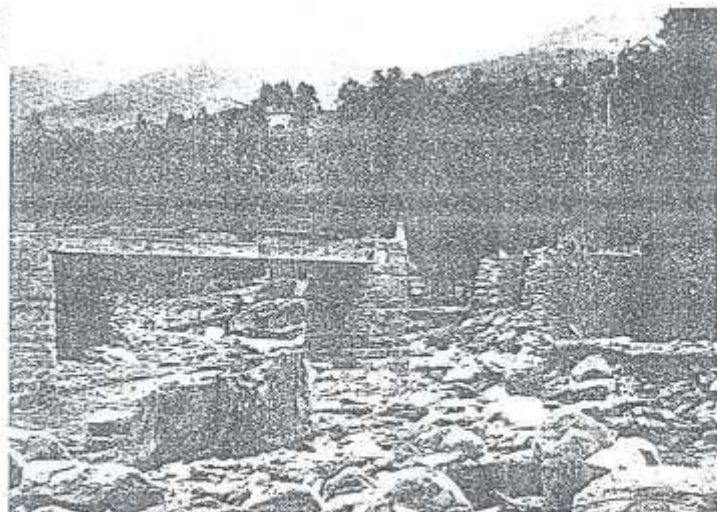
Alluvione del 12-13 luglio 1961 in val Vigizzo: ponte sull'Isonzo sotto Zornasco.

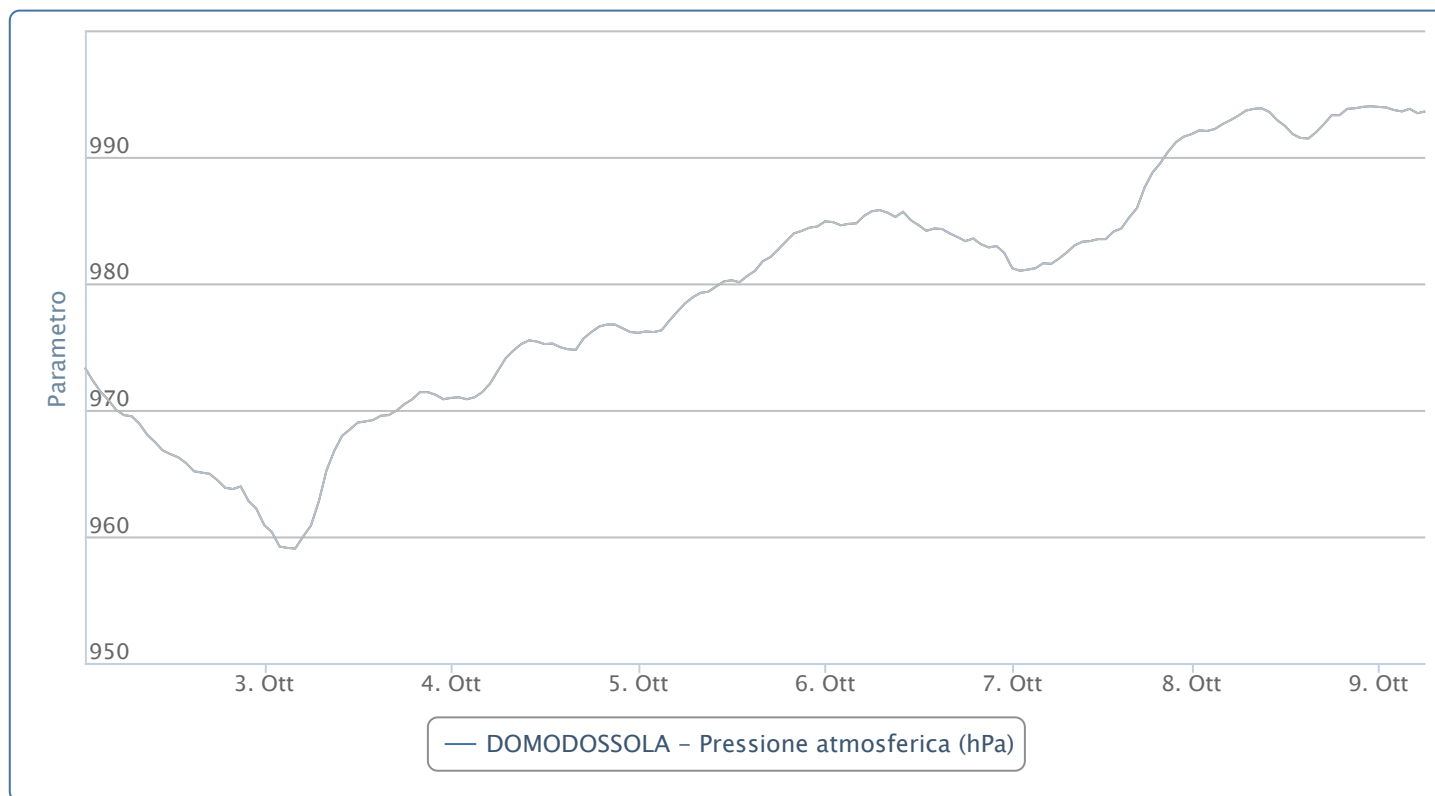
Stazione DOMODOSSOLA: il minimo di pressione atmosferica viene raggiunto nella notte tra il 3 e il 4 ottobre (958 hPa)

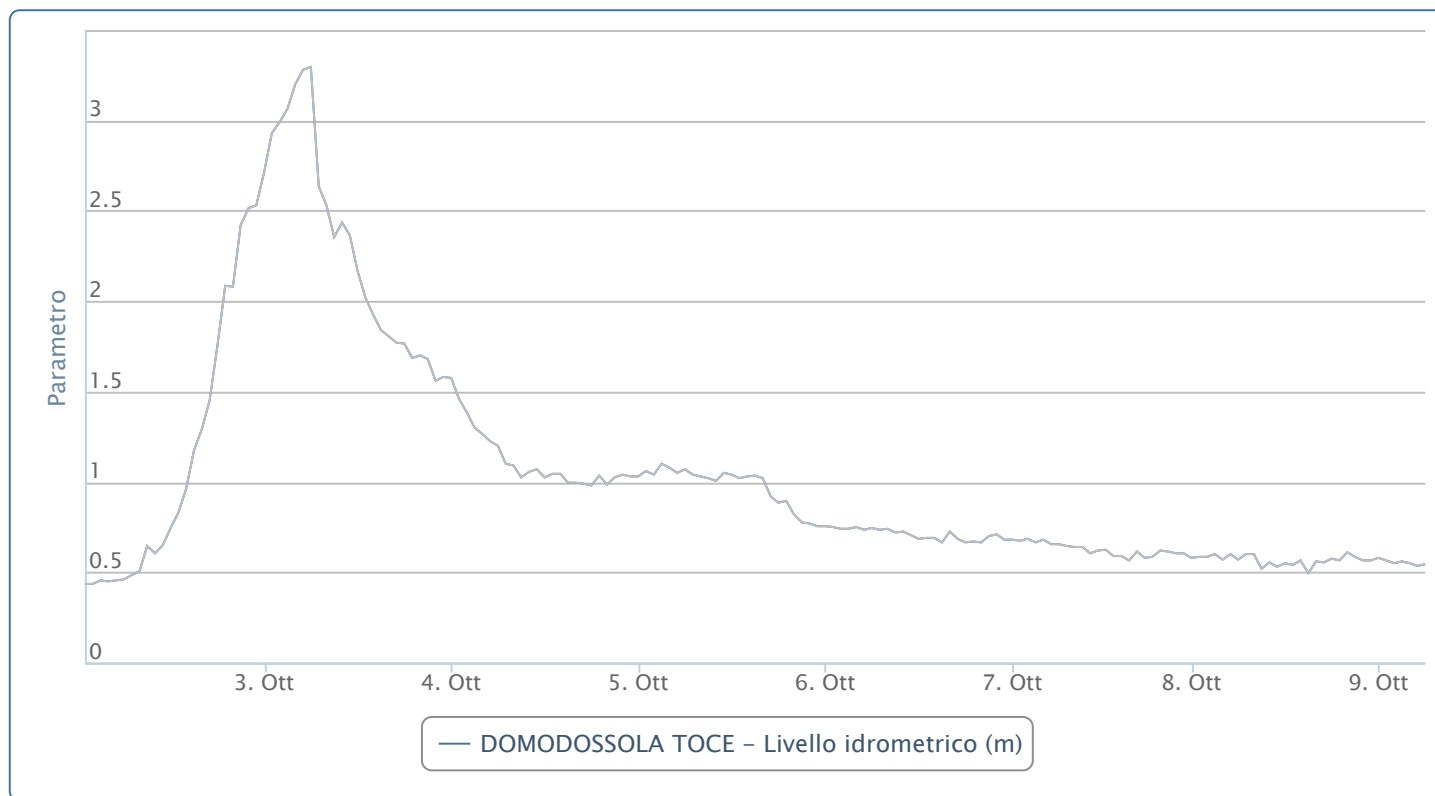
Rilevazione DOMODOSSOLA TOCE: il livello idrico è aumentato di circa 3.3 metri rispetto alla media del periodo

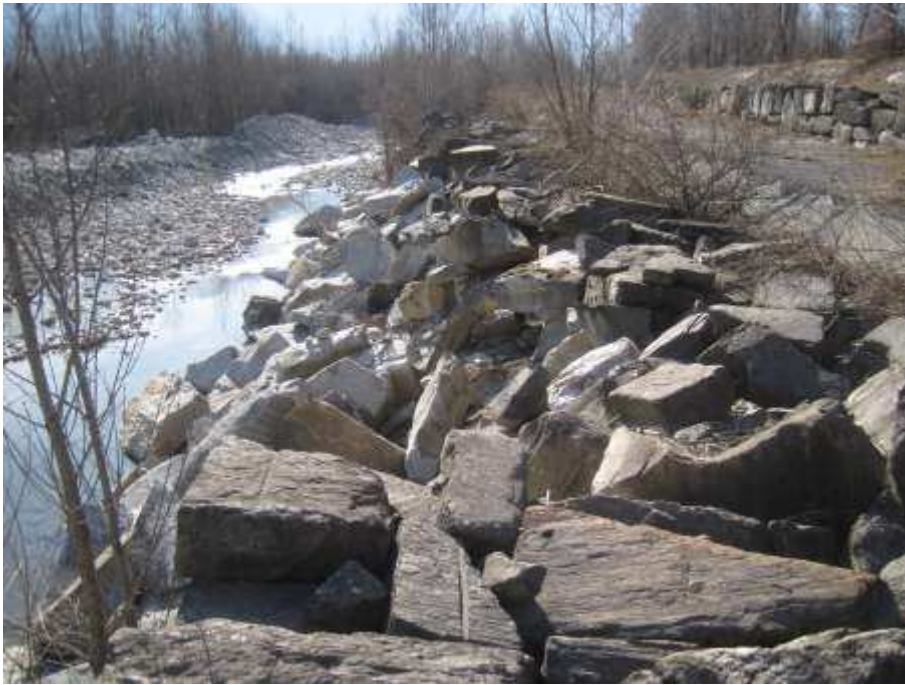
**F. Toce**  
Stato di fatto (marzo 2022)

Scoglieria gravemente danneggiata presso l'immissione del T. Bogna nel F. Toce.

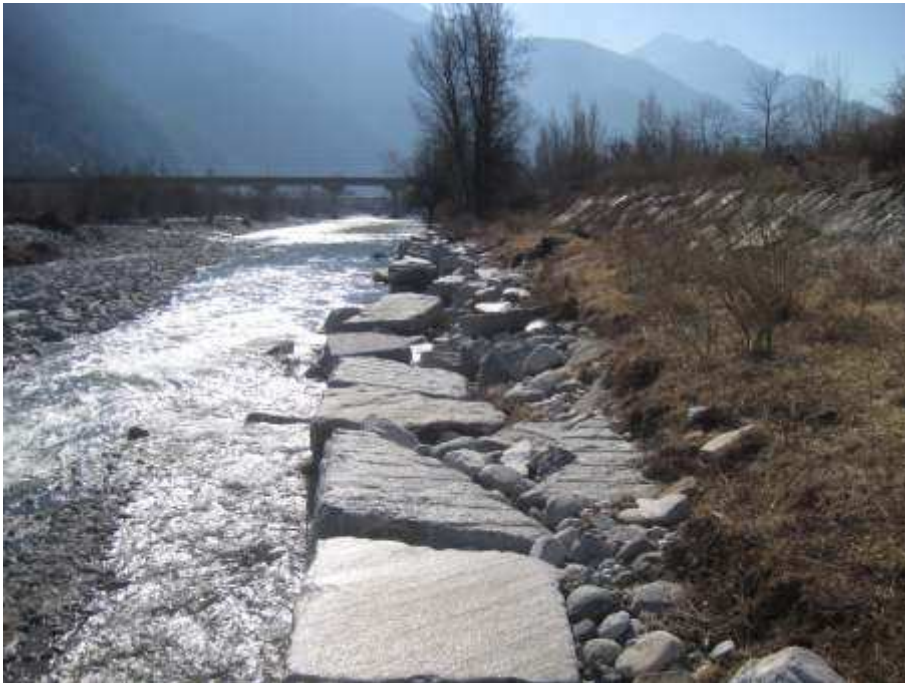
Avvicinandosi al viadotto della S.S. n. 33:  
- scoglieria basale con danni diffusi;  
- la piena non ha raggiunto la mantellata inferiore retrostante (è arrivata solo localmente a lambirne la base)  
- si notano estesi depositi di ghiaie e blocchi in sinistra idrografica

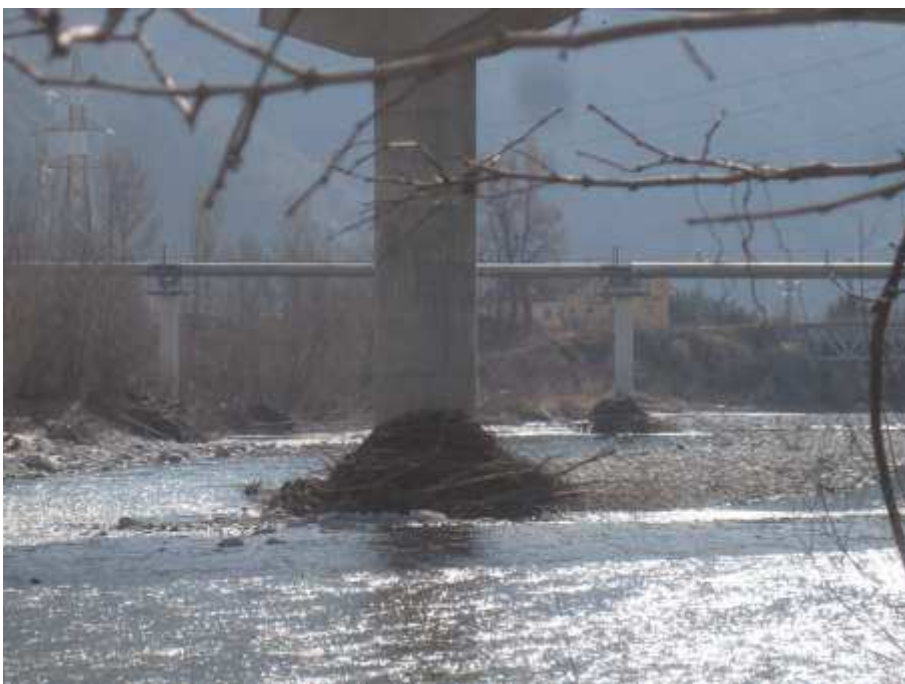
Marche di piena in alveo (in primo piano, un pilone del viadotto della S.S. n. 33)

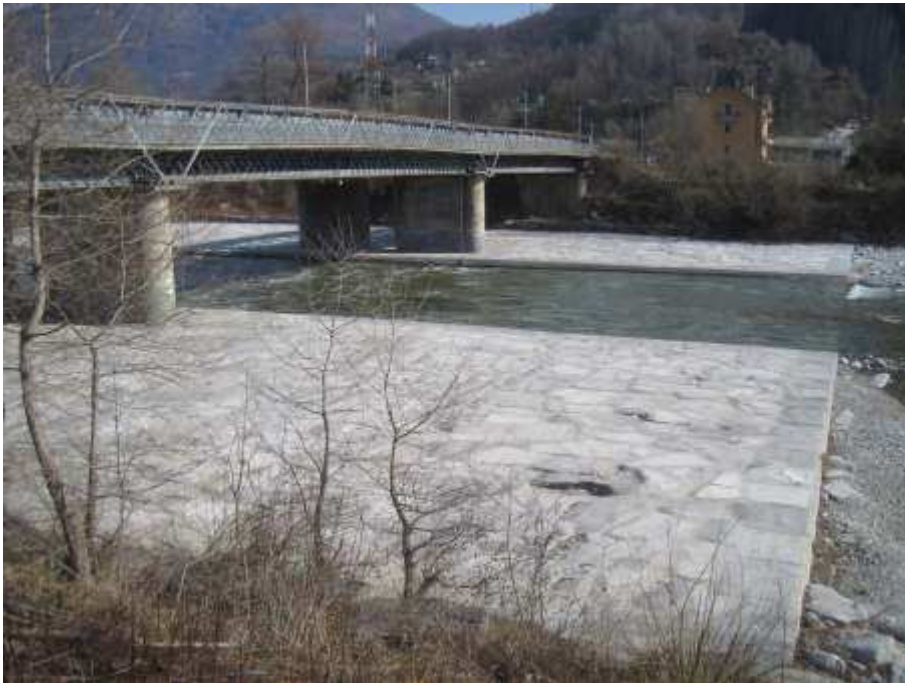
Confronto delle condizioni di efficienza e conservazione, tra la lastricatura dell'alveo sottostante il ponte della Mizzoccola e la larga soglia presso l'opera di derivazione idroelettrica posta a valle

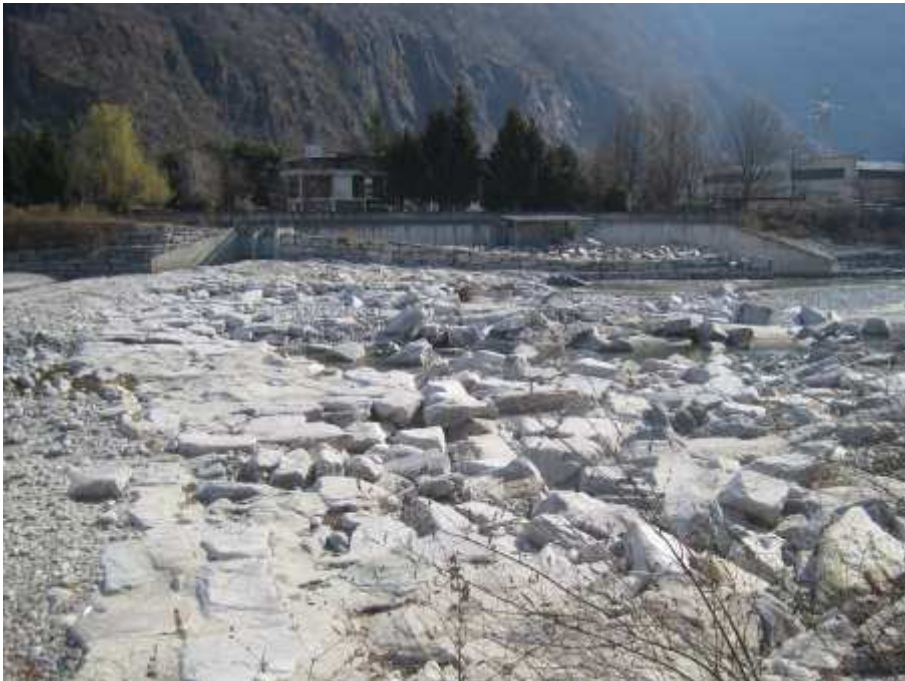
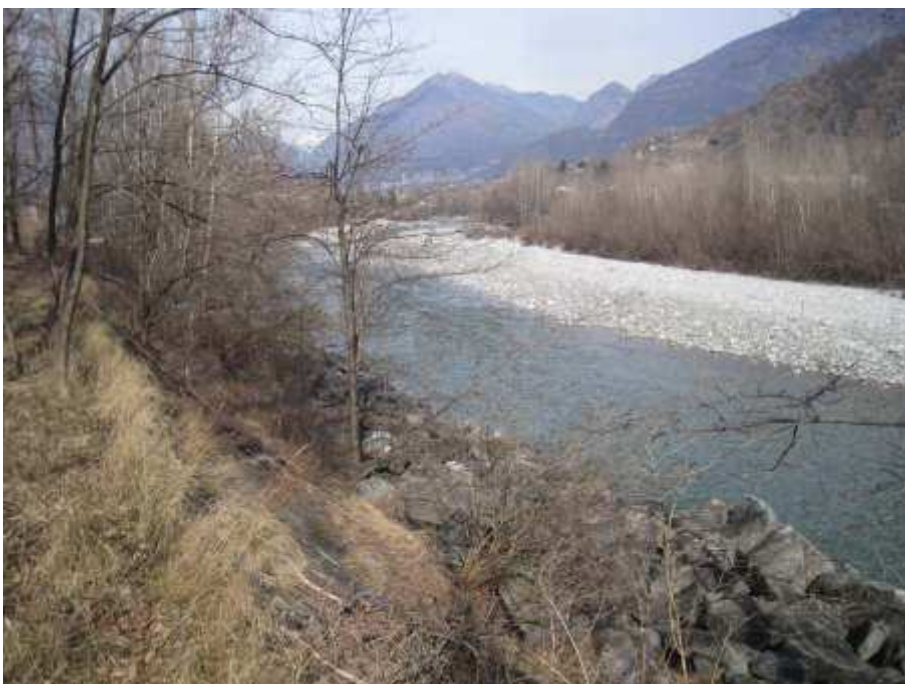
Tratta a valle del ponte della Mizzoccola; esempio di barra ghiaioso-ciottolosa depositata in sinistra idrografica, con l'opera in sponda destra che è rimasta in buone condizioni di efficienza

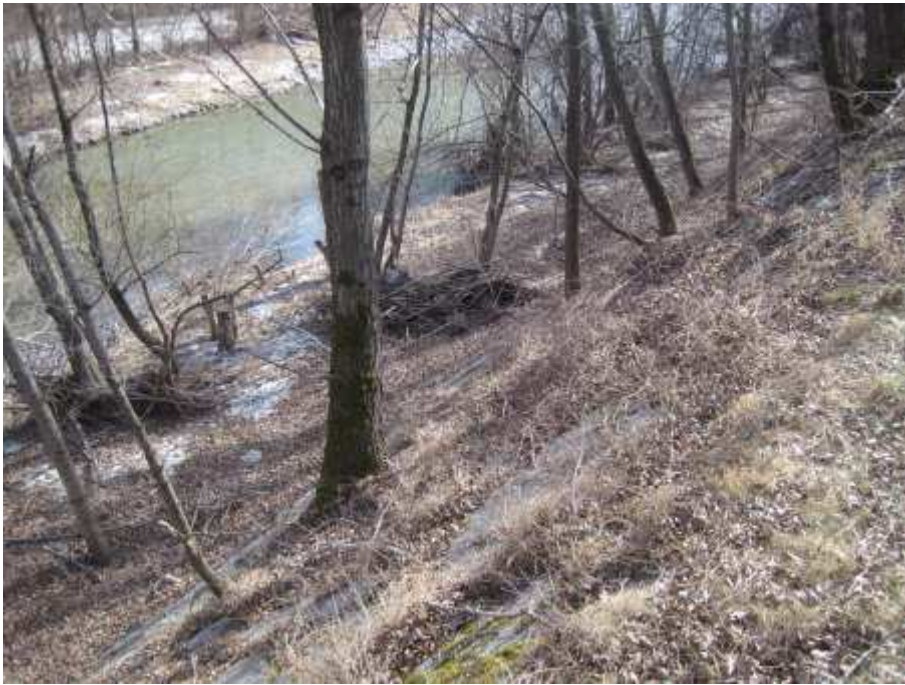
Confronto fra tratte con piante radicate sul paramento della mantellata e tratte oggetto di taglio e pulizia

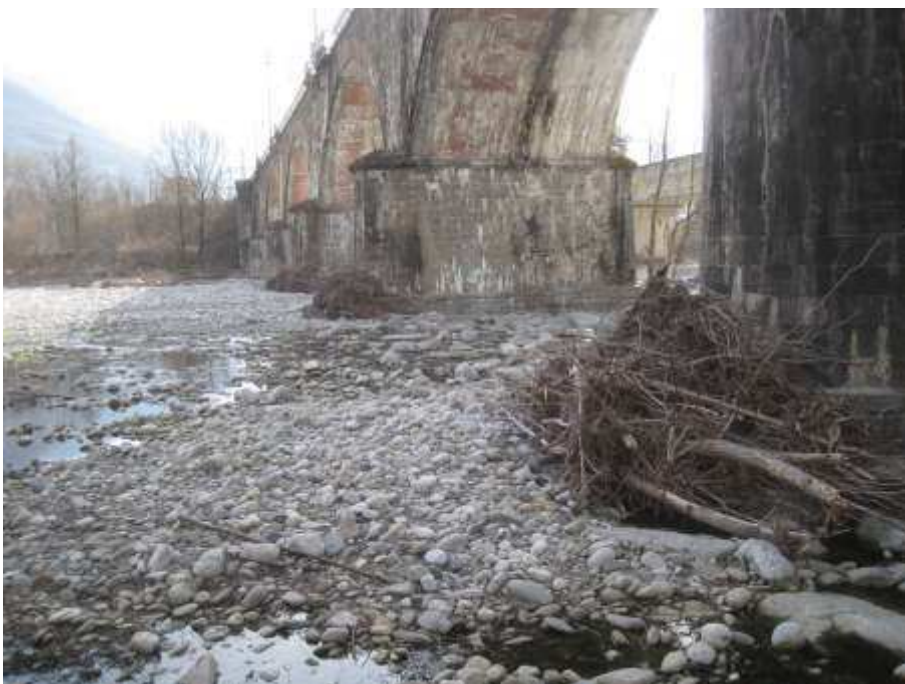
Detrito vegetale accumulato contro i piloni del ponte ferroviario, presso il confine meridionale del territorio comunale

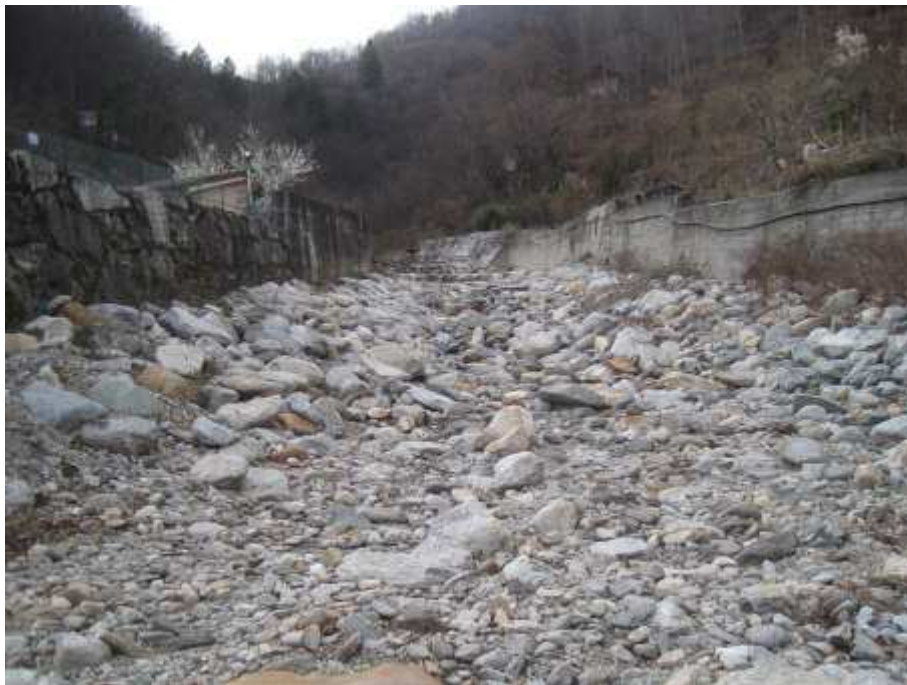
Tratta d'alveo nella zona apicale della conoide, a seguito delle operazioni di pulizia

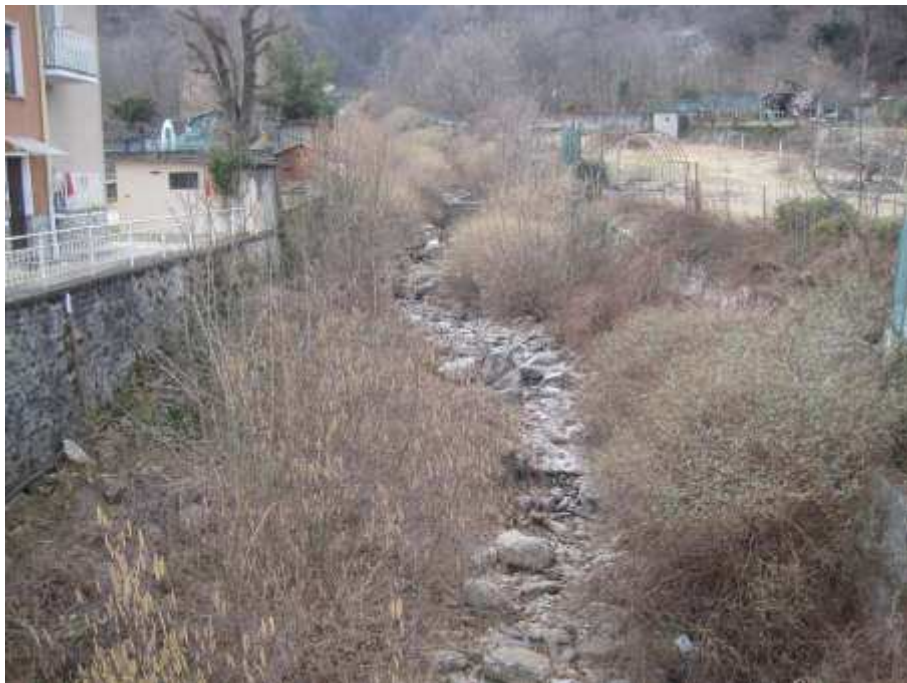
Tratta mediana di conoide, a monte del ponte di via Casetti

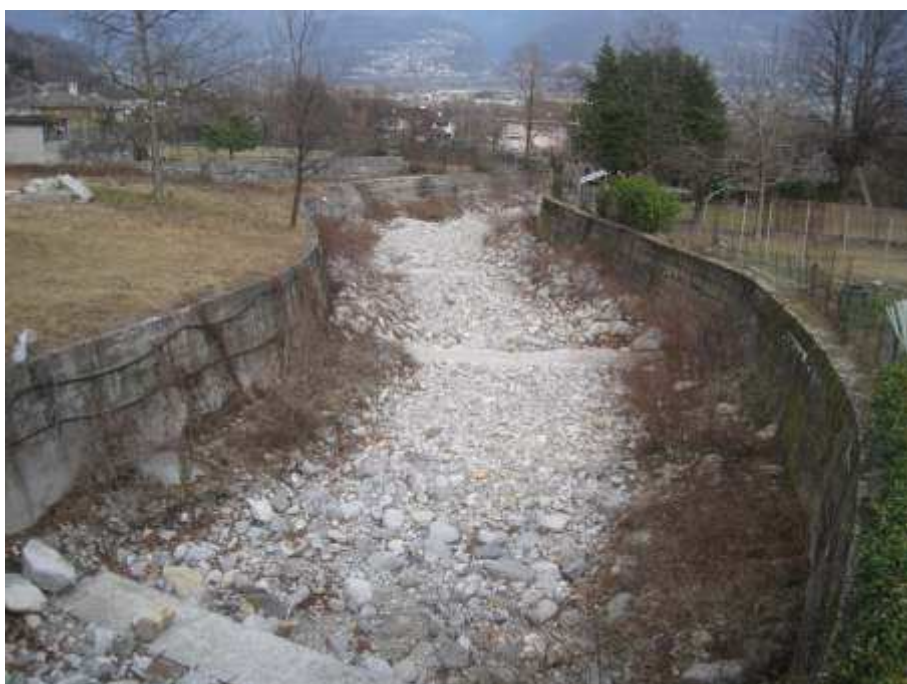
Tratta distale, a valle del ponte di via Casetti; si nota la tendenza allo scalzamento delle soglie in blocchi cementati

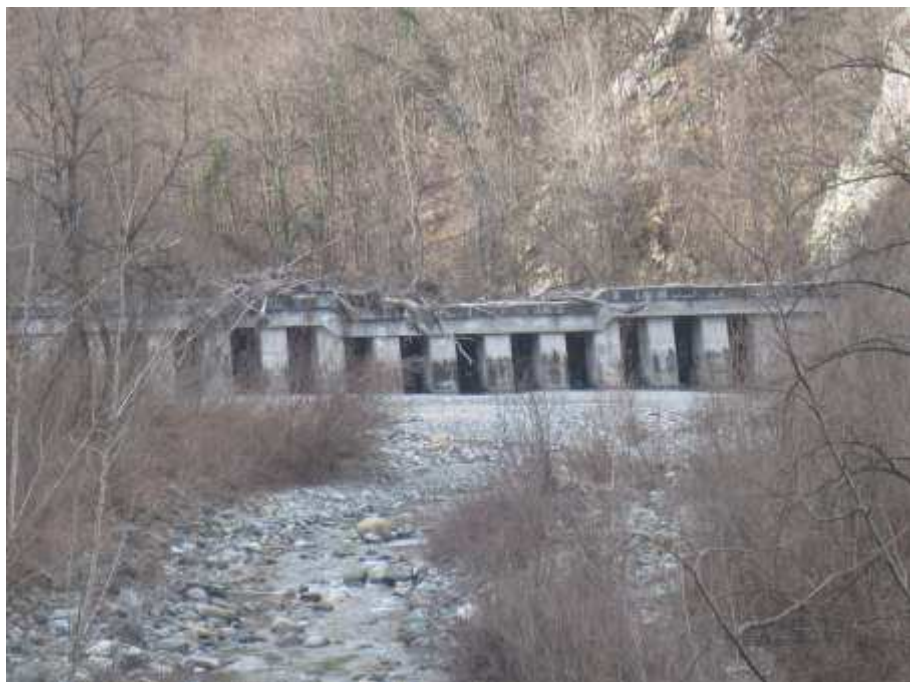
Briglia fenestrata in loc. Boione; risulta evidente la necessità di provvedere ad operazioni di pulizia del detrito lapideo e vegetale trattenuto dall'opera, nel corso dell'evento alluvionale di ottobre 2020

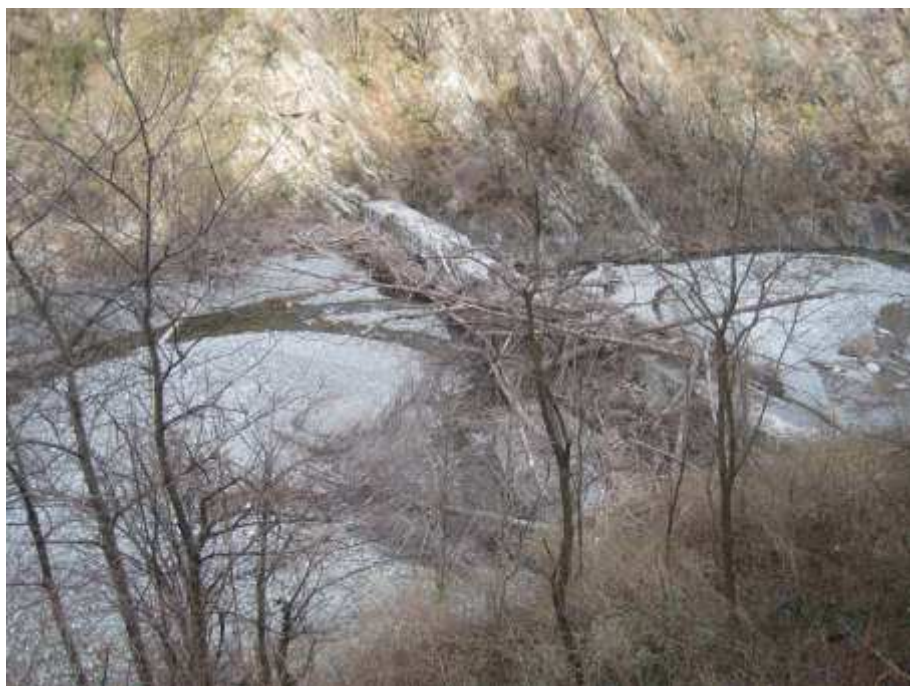
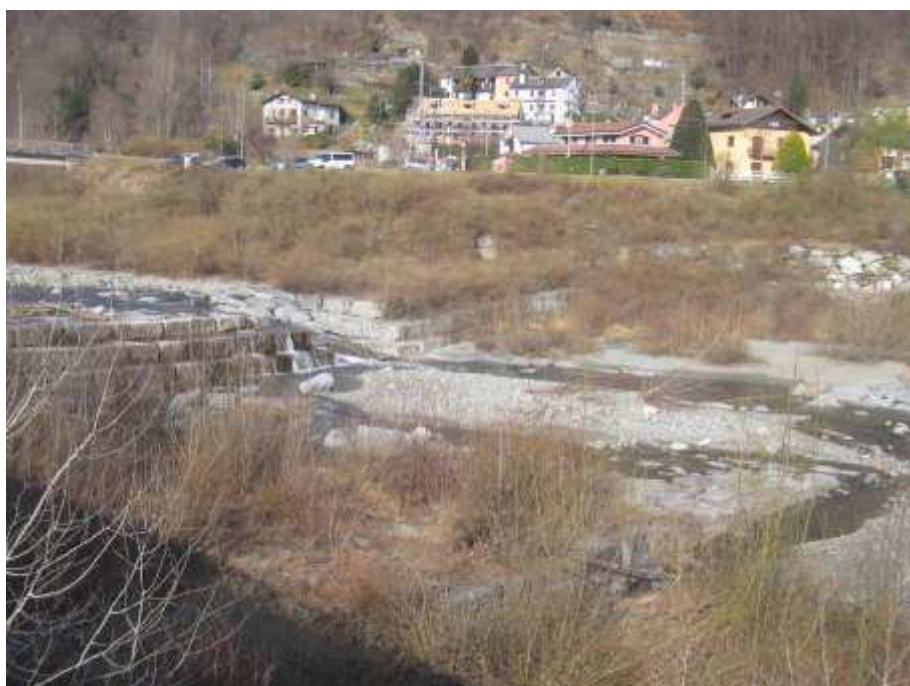
La pavimentazione in massi delle larghe briglie nella tratta apicale di conoide, convoglia a centro alveo i deflussi delle portate ordinarie, favorendo la formazione di barre ghiaioso-ciottolose

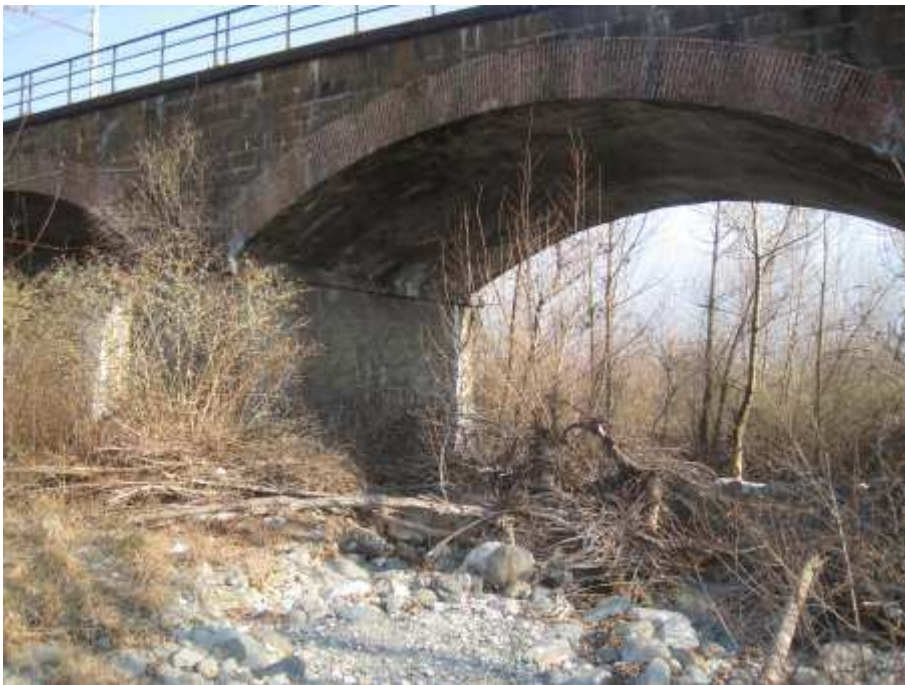
Ponte ferroviario, con accumuli di detrito vegetale, depositati nel corso dell'evento dell'ottobre 2020, e marche di piena di altezza relativamente modesta

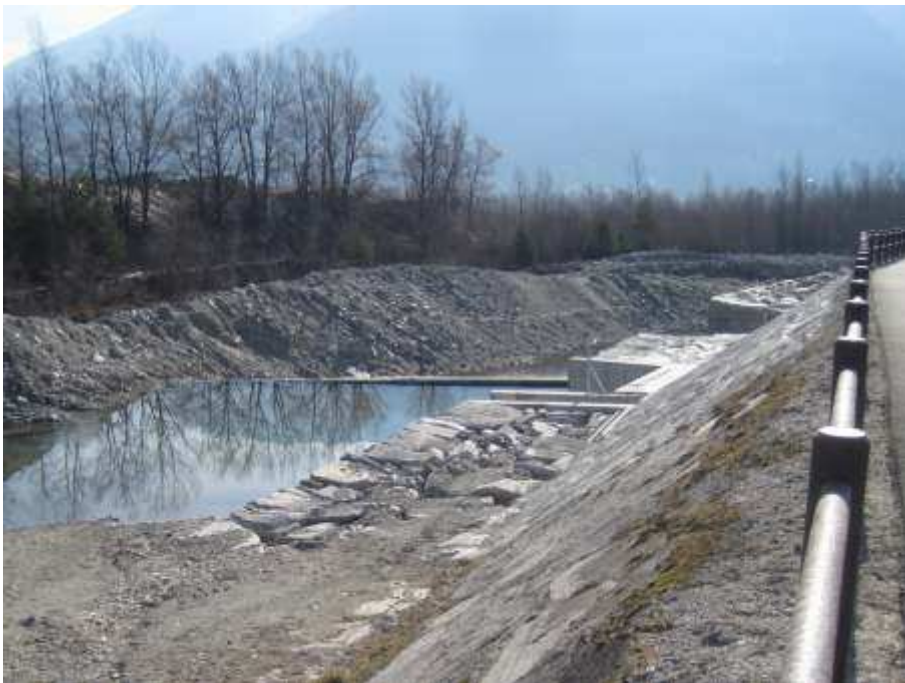
Derivazione a scopi idroelettrici a valle del ponte di via Sempione, con barra detritica in sinistra idrografica, di cui è prevista la rimozione

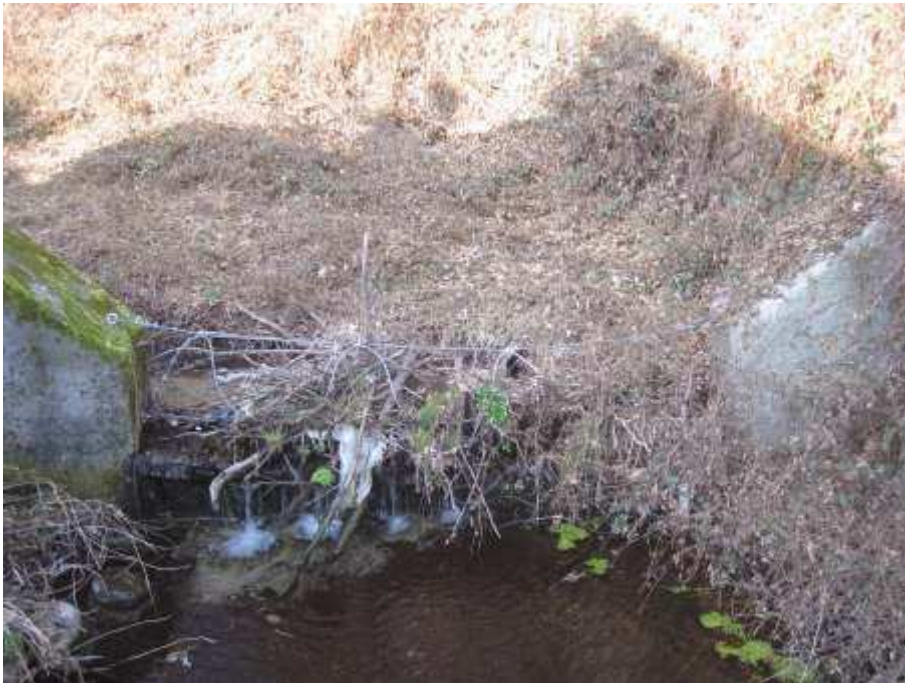
Rio Riana: piccola briglia in apice di conoide, con accumulo di detrito vegetale risalente all'evento di ottobre 2020

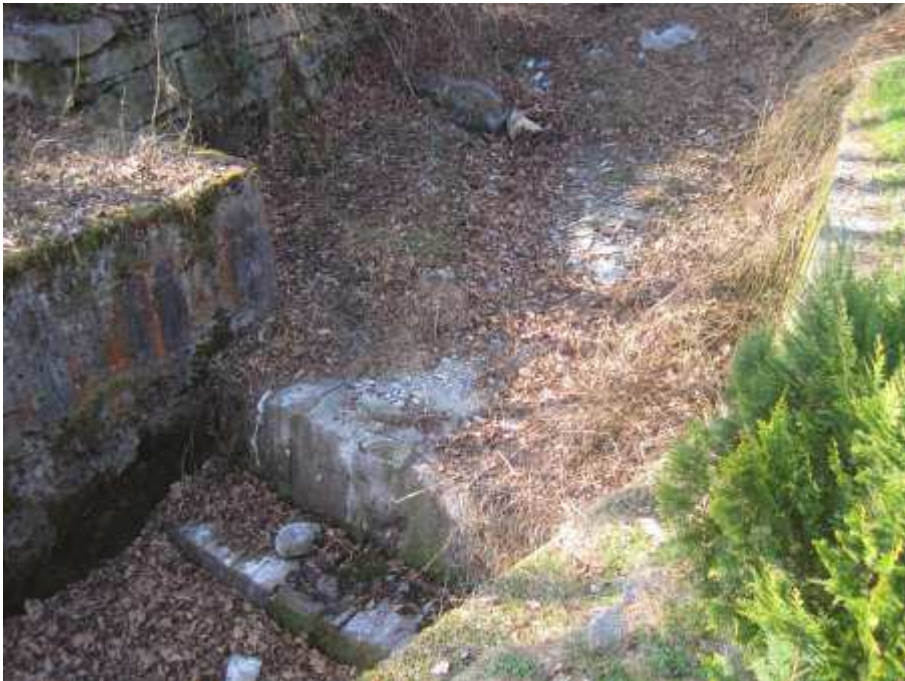
Rio Zonalina: briglia interrita in apice di conoide

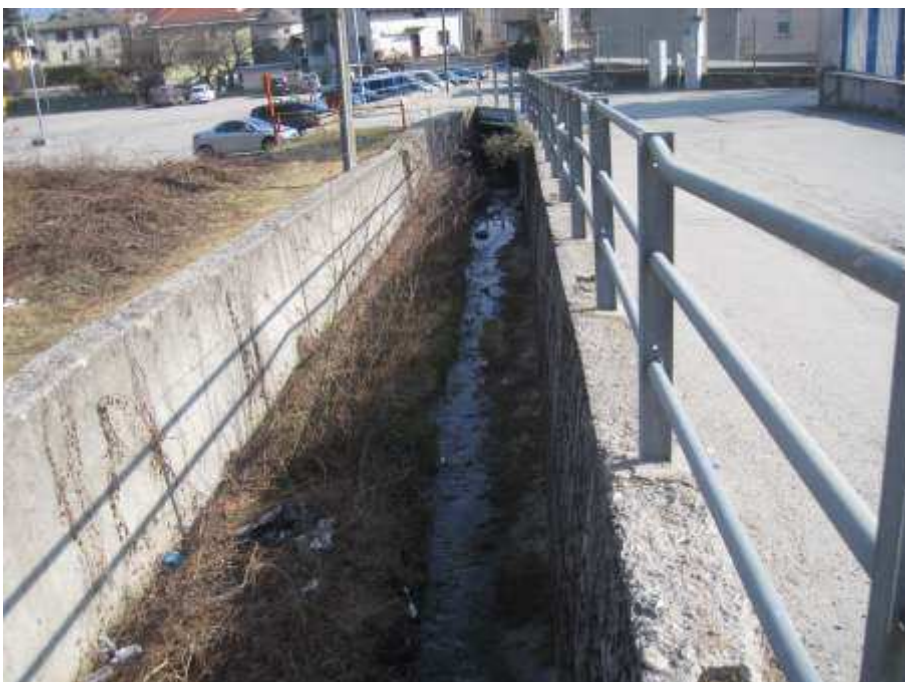
Rio Cavalli: tratta canalizzata in conoide, con barra vegetata in sinistra idrografica, di cui è prevista la rimozione nel Cronoprogramma

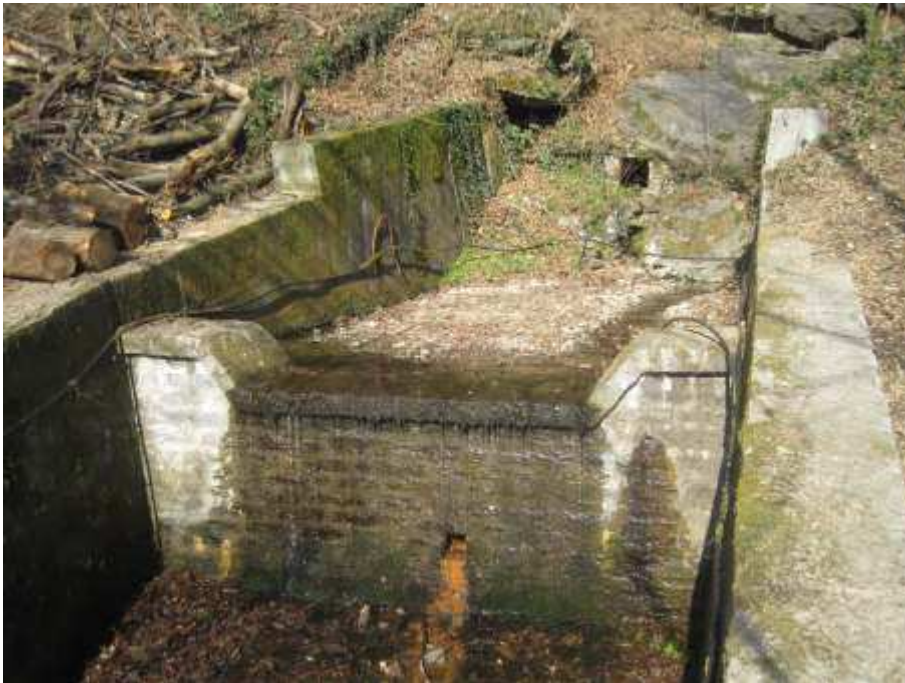
Rio Val Sorda: piccola briglia di trattenuta in apice di conoide, completamente interrta, anche da detrito lapideo risalente all'evento di ottobre 2020

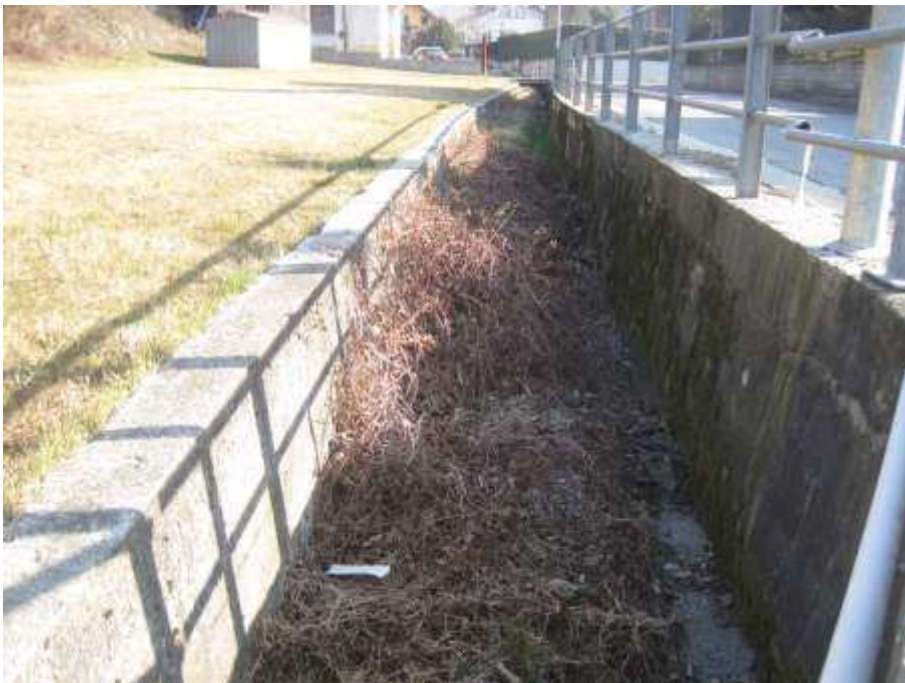
Rio Lancone, loc. Case Lazzaro: si nota la netta differenza nello stato di fatto della canalizzazione artificiale, tra una tratta non oggetto di manutenzione e la tratta immediatamente seguente, a seguito di operazioni di pulizia.

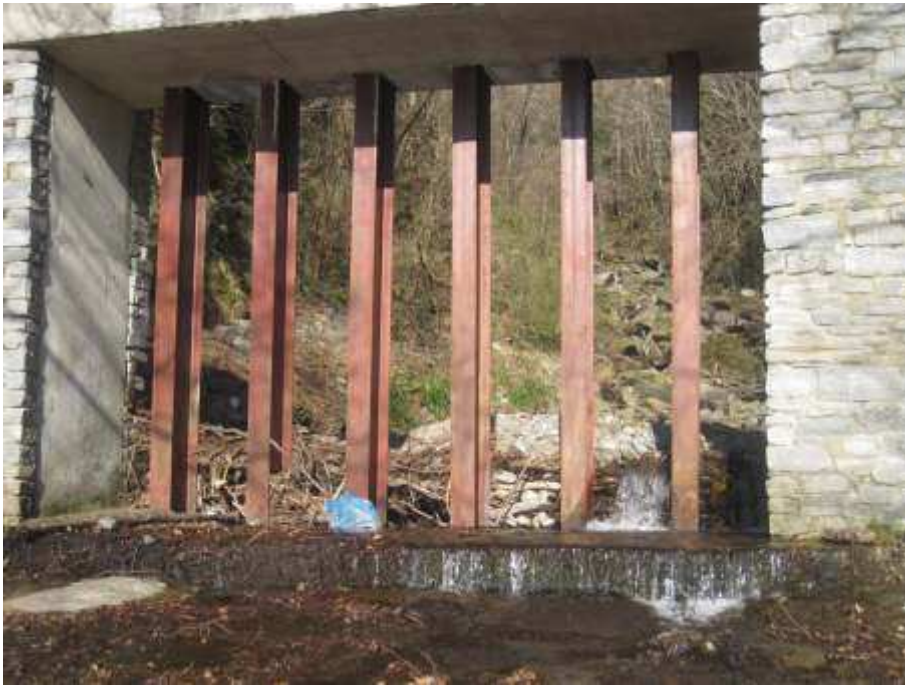
Nella varice retrostante la briglia di trattenuta in apice di conoide, nel corso dell'evento di ottobre 2020, si è accumulato del detrito lapideo e vegetale, per spessori di poco inferiori a 1.0 m

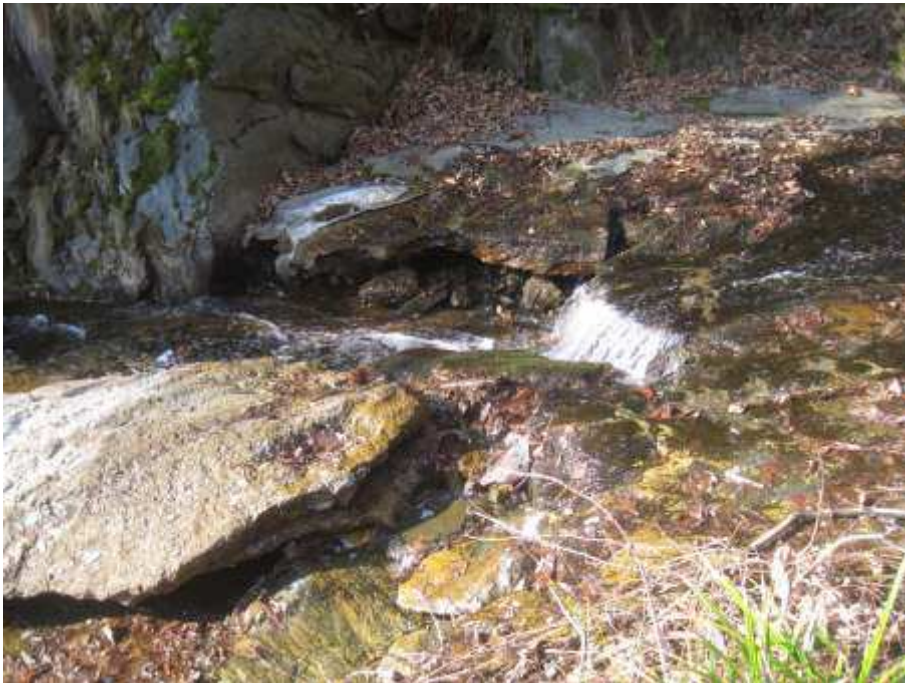
Danneggiamento puntuale della lastricatura dell'alveo a valle della briglia

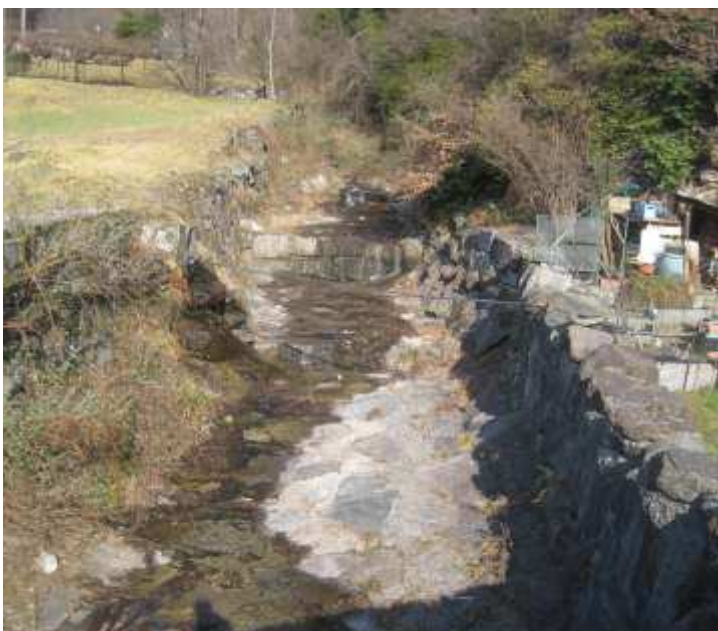
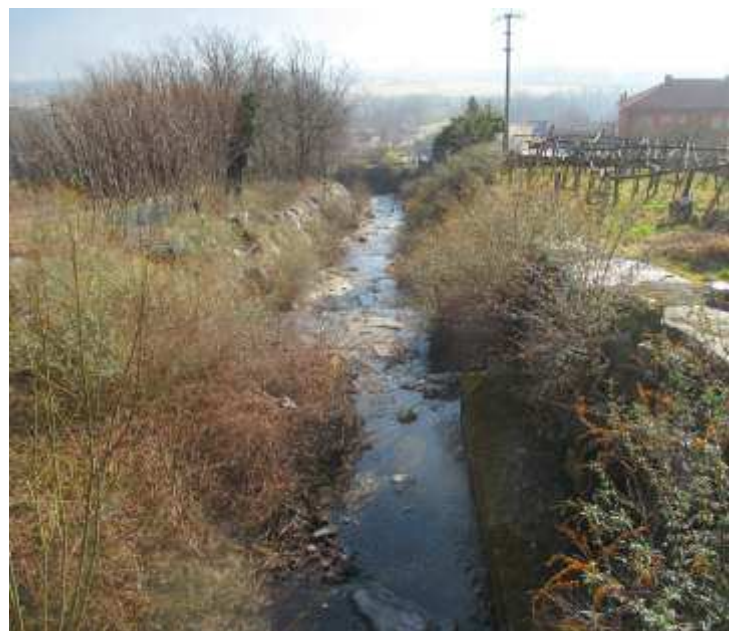
Confronto tra le condizioni dell'alveo in conoide: tratta apicale e tratta mediana (a monte ed a valle del ponticello ad arco)

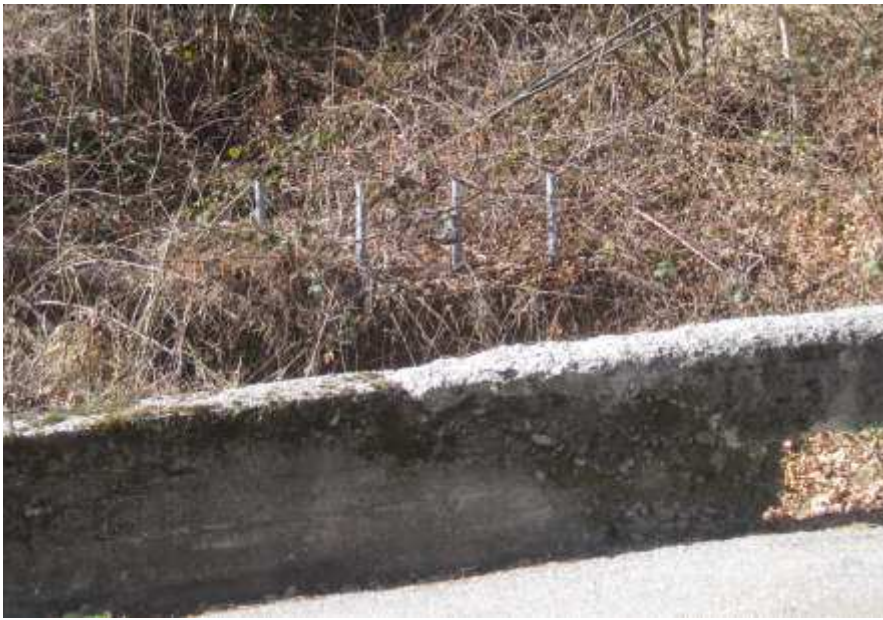
Strada per l'A. Lusentino: attraversamento con piccola traversa e pettine in profilati d'acciaio, invaso da vegetazione infestante
