# COMUNE DI DOMODOSSOLA

## PIANO REGOLATORE GENERALE COMUNALE VARIANTE STRUTTURALE 02 - PROGETTO PRELIMINARE -

| Elab.<br>GEO 10 | RICERCA STORICA DANNI LEGATI A<br>DISSESTI IDROGEOLOGICI<br>- RELAZIONE ILLUSTRATIVA - | Allegato<br>1-a |

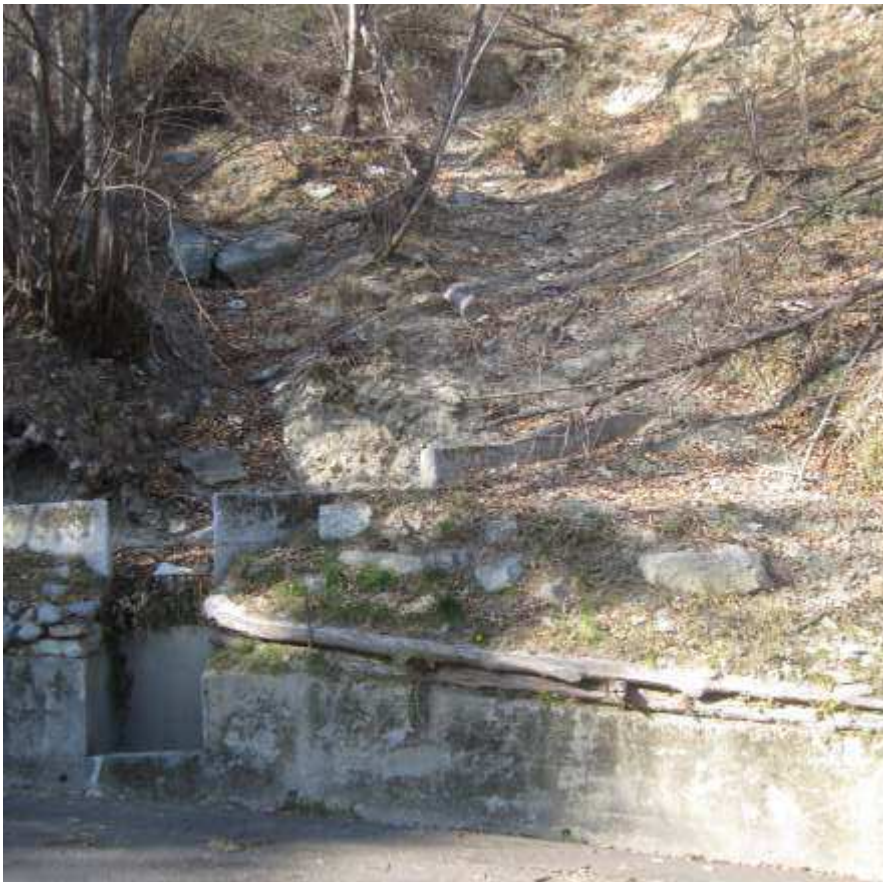
Strada per M.te Ossolano, dopo Cisore: dissesto gravitativo puntiforme in fregio ad una modesta linea di deflusso

- poco dopo Cisore, in fregio ad una modesta linea di deflusso, si è innescata una frana puntiforme per colamento della coltre superficiale; tale frana di neo-formazione, è stata inserita nella Carta Geomorfologica, ai fini dell'aggiornamento del dissesto;
- lungo il corso d'acqua in loc. Barro, si segnala l'ammaloramento della scogliera in sponda destra.

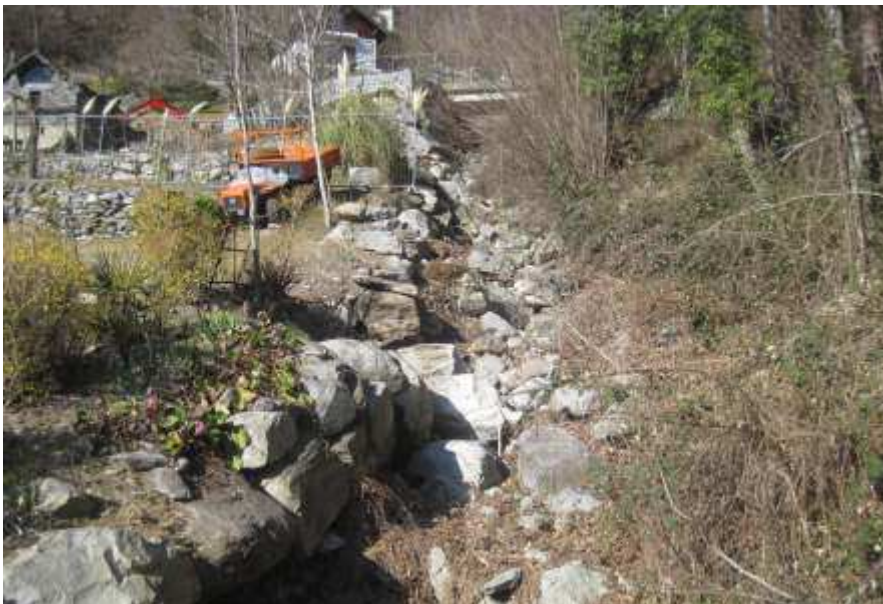
Loc. Barro: scogliera ammalorata in sponda destra del corso d'acqua, a valle della strada per M.te Ossolano
