# COMUNE DI DOMODOSSOLA

## PIANO REGOLATORE GENERALE COMUNALE VARIANTE STRUTTURALE 02 - PROGETTO PRELIMINARE -

| Elab.<br>GEO 11 | ANALISI MONOGRAFICA DELLE<br>CONOIDI ALLUVIONALI, CON<br>VERIFICHE DI COMPATIBILITÀ<br>IDRAULICA SUI RII MINORI | Allegato<br>2 |

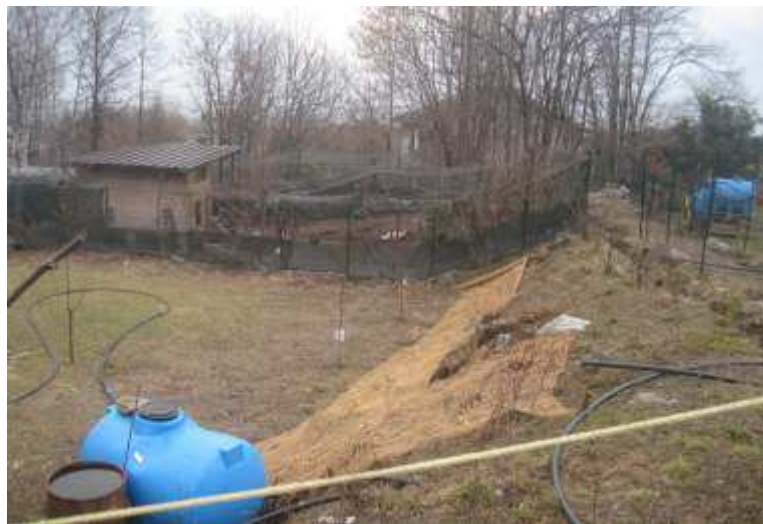
**F:** Foto esplicativa del dislivello della fascia di terreni in dx idrografica

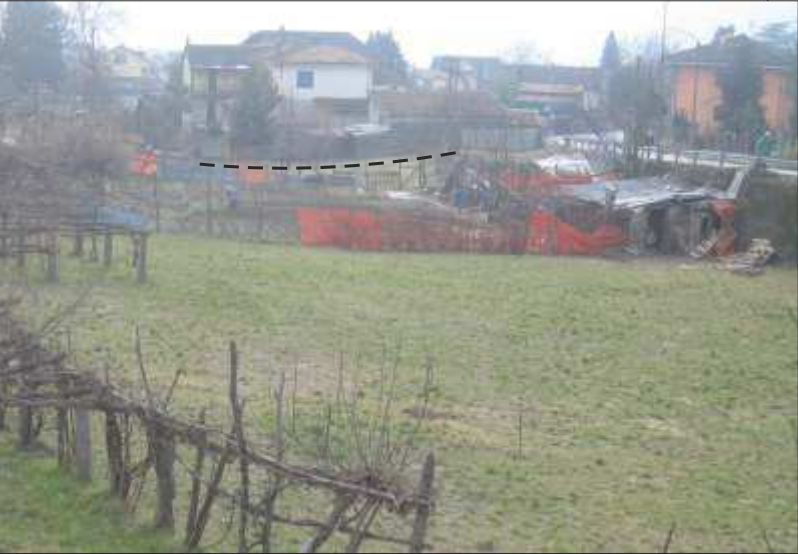
blando avvallamento in apice di conoide, ripreso dal «Muraccio»

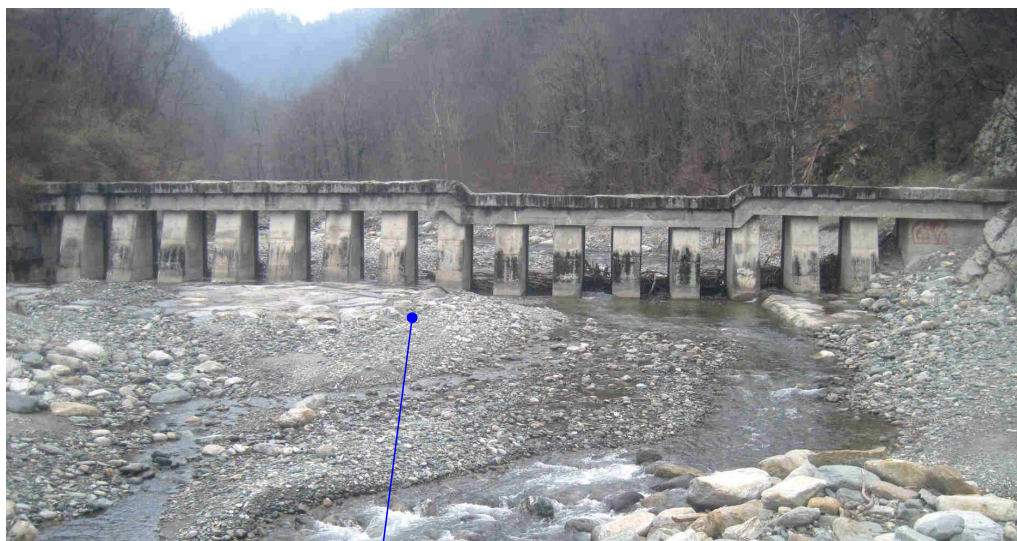
# CARTA DELLE OPERE DI DIFESA IDRAULICA LUNGO IL T. BOGNA

TRATTA MONTANA A MONTE DELL'APICE DI CONOIDE, scala 1:5.000

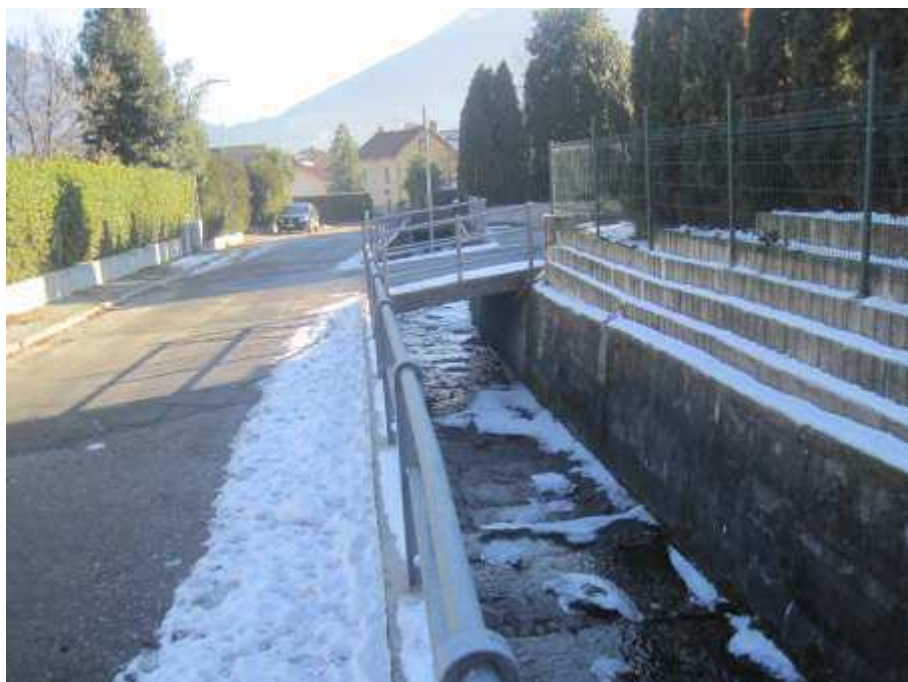
Rio Riana, canale in conoide: i terreni in destra idrografica sono posti a quote più elevate rispetto al piano stradale ed ai terreni in sinistra; in fregio alla strada, i muri in cls in elevazione contribuiscono a contenere gli eventuali deflussi di esondazione lungo il piano viario

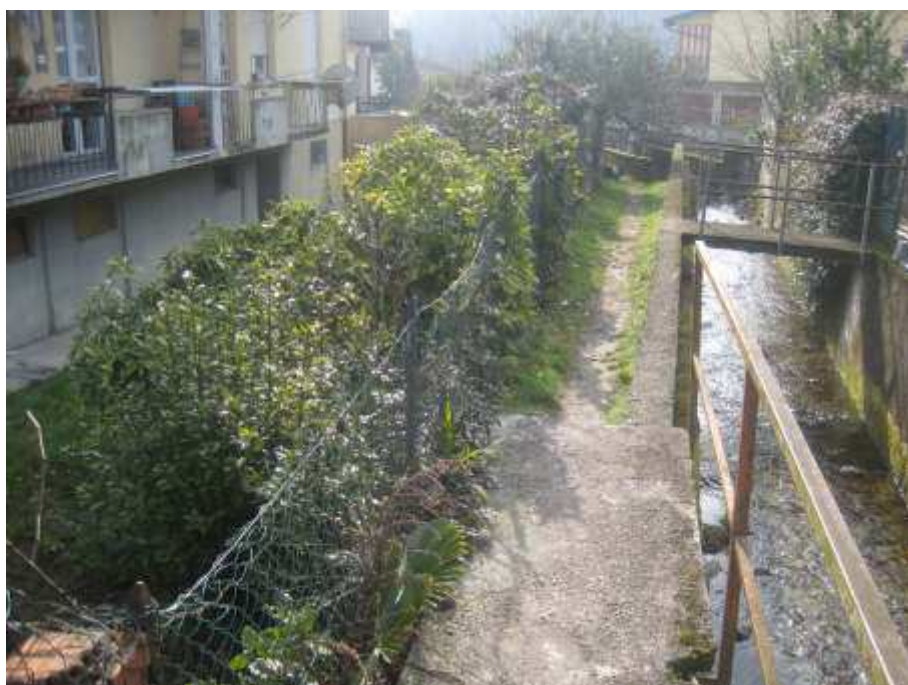
Rio Bacenetto, tratta compresa tra le immissioni dei Rii Riana e Zoncalina: settore con terreni edificati in sinistra idrografica posti ad una quota più bassa rispetto a quelli in destra, e non protetti da un muro in elevazione

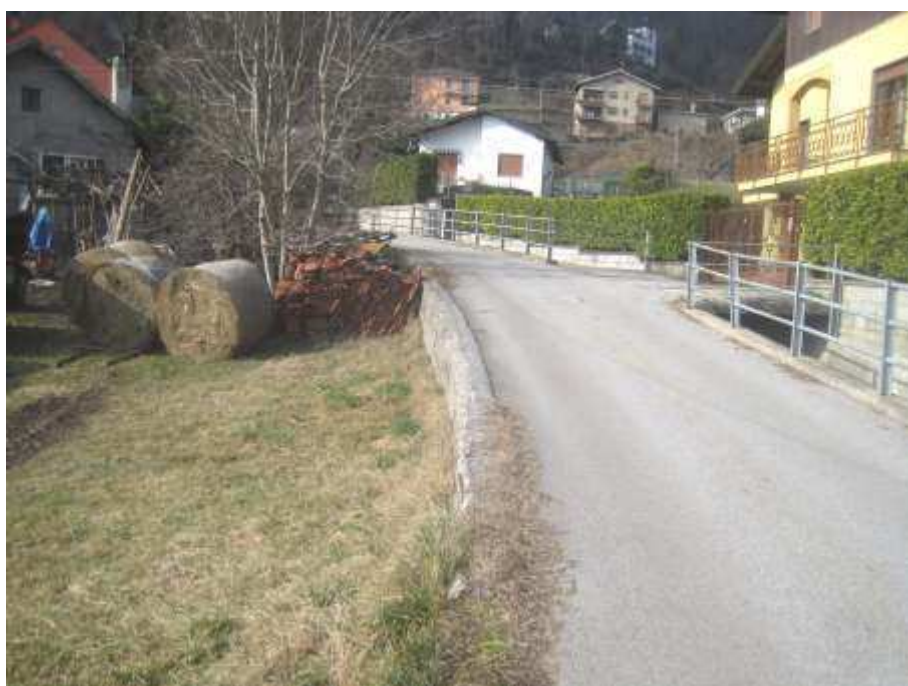
Rio Zoncalina, canale in conoide, porzione medio-distale: in caso di esondazione lungo la strada, i deflussi di piena si riverserebbero nei terreni prativi in destra idrografica, posti ad una quota evidentemente inferiore.

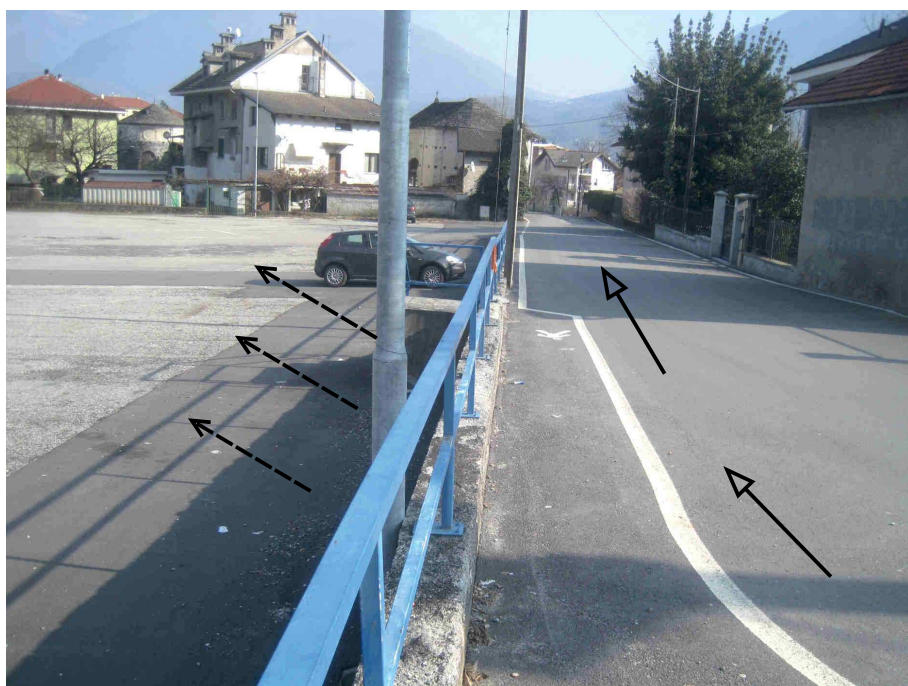
Porzione medio-distale del conoide: le acque defluenti lungo il piano viario, tenderebbero a riversarsi nelle aree in sinistra idrografica, poste a quota inferiore.

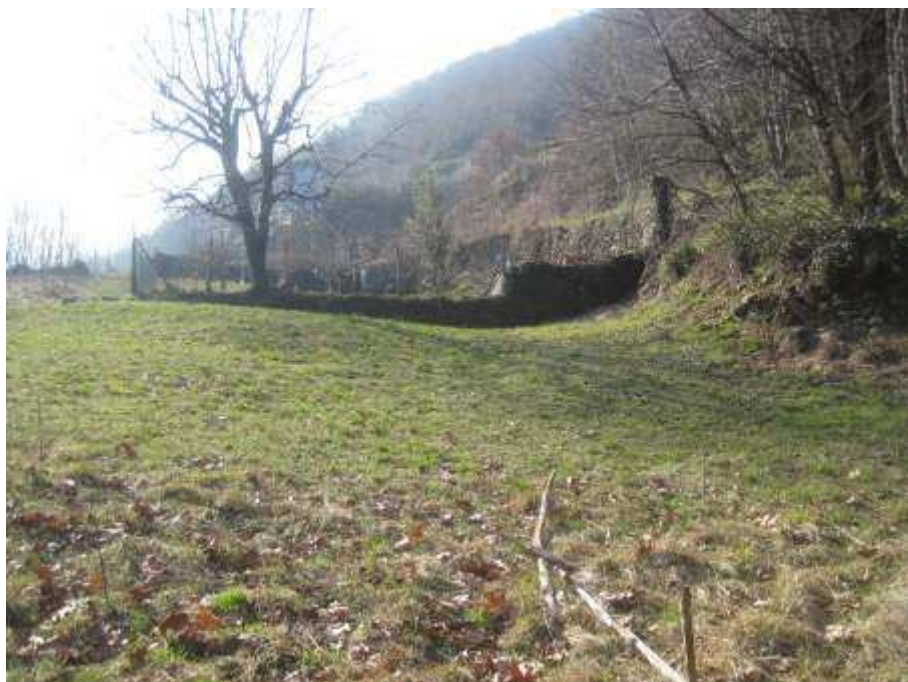
Apice di conoide, in sinistra idrografica:  
vallecola morfologica

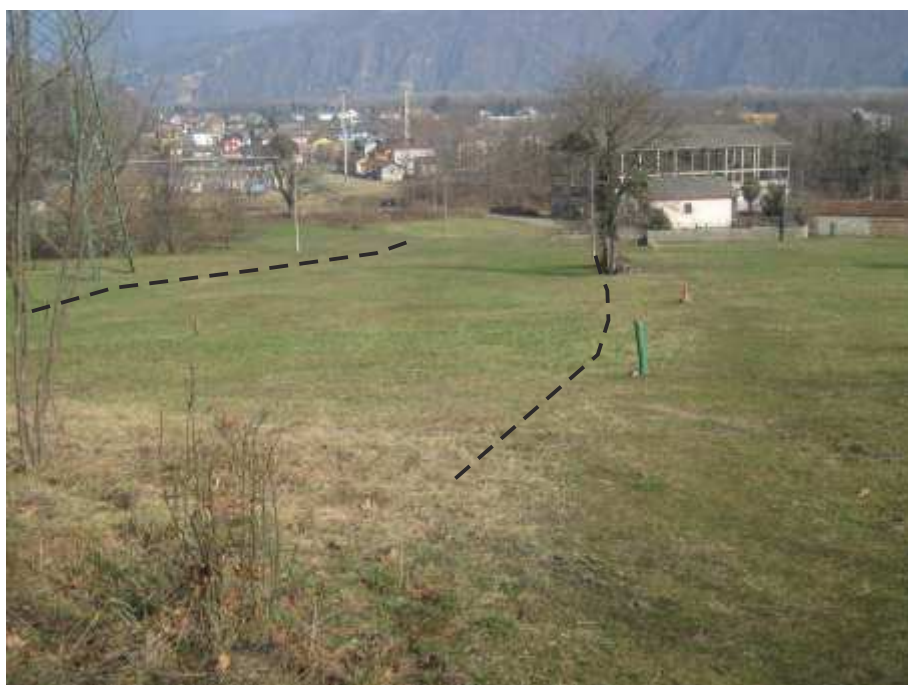
Settore mediano di conoide, in sinistra  
idrografica: largo e dolce avvallamento,  
evidenziato lateralmente dalle linee  
tratteggiate

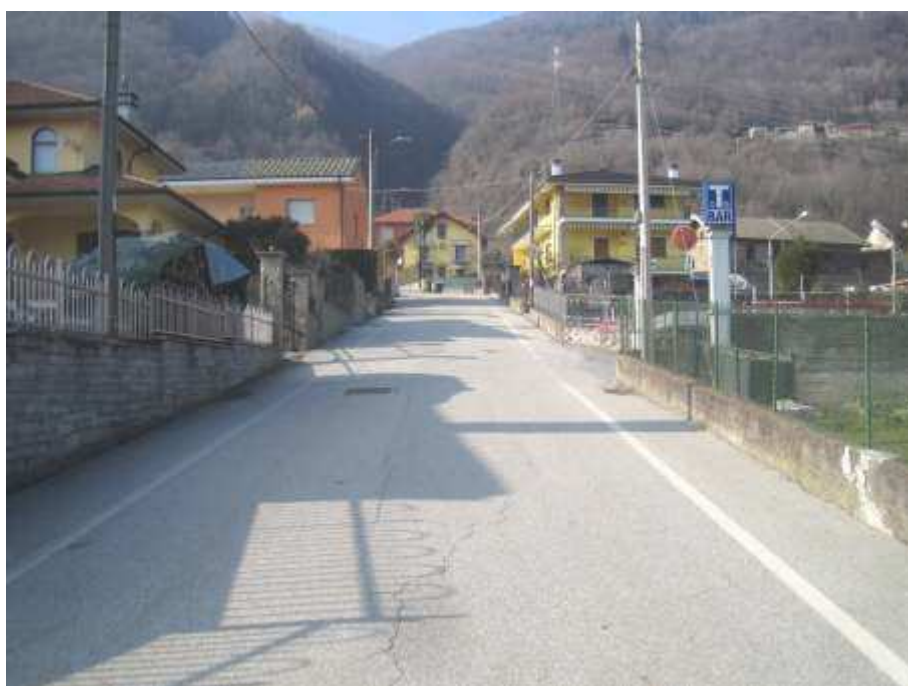
Strada Comunale che risale l'abitato di  
Gabi Valle, lungo la linea di massima  
pendenza, con muri in elevazione  
laterali, discontinui.
