# COMUNE DI DOMODOSSOLA

## PIANO REGOLATORE GENERALE COMUNALE VARIANTE STRUTTURALE 02 - PROGETTO PRELIMINARE -

| Elab.<br>GEO 13 | <b>SCHEDE DI RILEVAMENTO DELLE<br/>FRANE, DELLE VALANGHE E DEI<br/>PROCESSI LUNGO LA RETE<br/>IDROGRAFICA</b> | Allegato<br>4 |

DATA: marzo-22 DENOMINAZIONE FENOMENO: 1-FA10 (Foppiano) AMBITO DI LAVORO: P.R.G.C. Domodossola

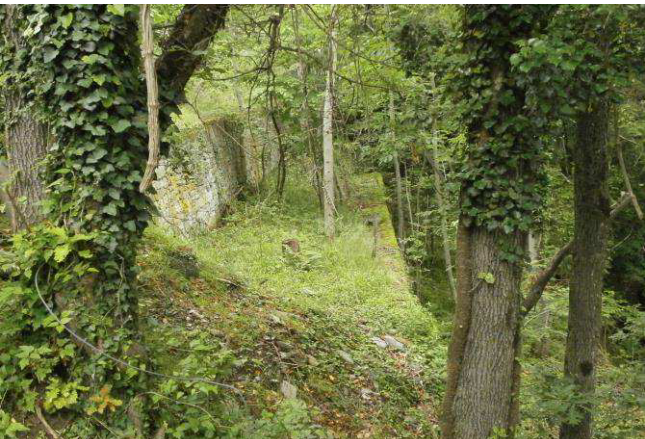
| | Unica scheda riferita a 2 dissesti adiacenti tra loro, oggetto di Scheda della Banca Dati (Scheda n. 90167) e censiti nel SIFRAP come unico dissesto (ID 5089), verificatisi nell'agosto 1978. I franamenti, avevano coinvolto il muro di sostegno del cortile dell'Oratorio, successivamente oggetto di sistemazione con ripristino dei muri e realizzazione di opere di regimazione acque; allo stato attuale, il pendio sottostante (lato Est) il piazzale sterrato circostante la chiesetta di S. Antonio, è consolidato e modellato da muri di terrazzamento e da gabbionate, strutturate su una serie di terrazzamenti, unica testimonianza dei vecchi dissesti, che non sono più riconoscibili. In cartografia, viene riportata una frana puntiforme stabilizzata. | |

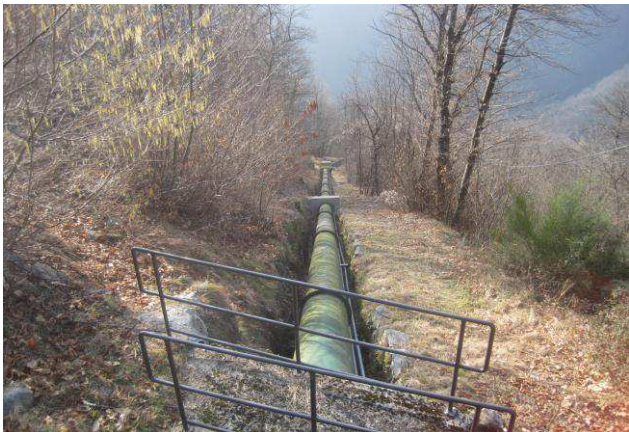
| MORFOMETRIA FRANA | |
|---|--|
| <b>Spazio per annotazioni e disegni</b><br>Dissesto innescato nel corso dell'alluvione dell'ottobre 2000, originatosi poco a valle della loc. Piccioni, all'interno dei materiali di copertura, costituito da una colata che si era incanalata lungo la linea disboscata, impostata lungo la linea di massima pendenza, dove è presente una condotta forzata che va alla centrale di Pianezza; la colata era arrivata a lambire alcuni fabbricati dell'abitato di Pianezza (Comune di Bognanco). Il dissesto era stato individuato anche nello studio del bacino del T. Bogna (ing. V. Zanetta - cfr scheda n. 5). Negli elaborati geologici del PRGC di Domodossola (nov. '07 - Scheda redatta nel giugno 2003), la frana era classificata attiva; ulteriori sopralluoghi, condotti nel 2017 e nel 2022, hanno evidenziato l'assenza di possibili segnali premonitori di una ripresa del dissesto, che pertanto viene riclassificato come quiescente | |

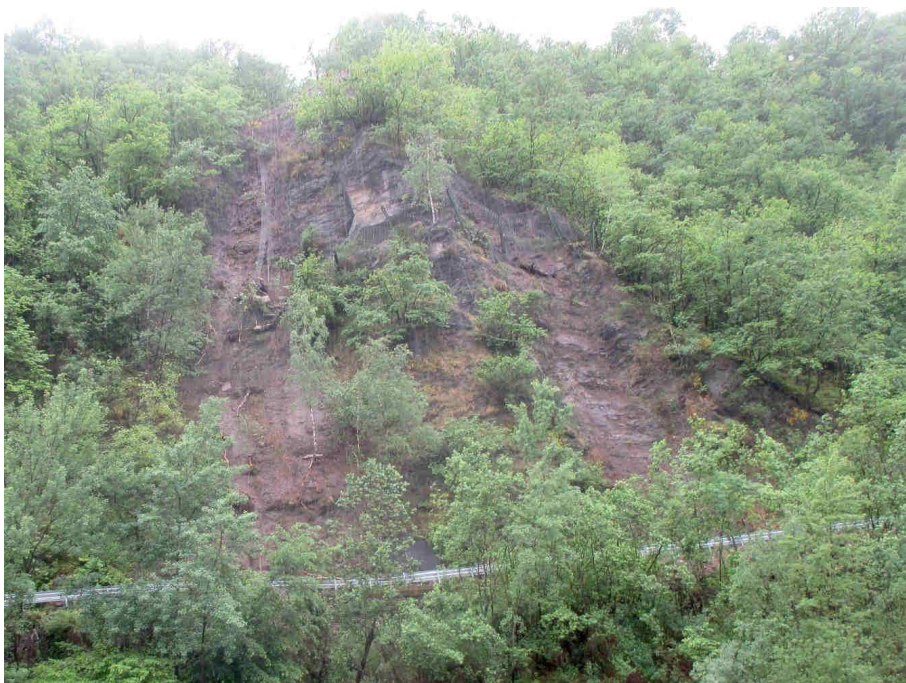
Foto da Nord  
15-05-2024

nei giorni successivi il dissesto

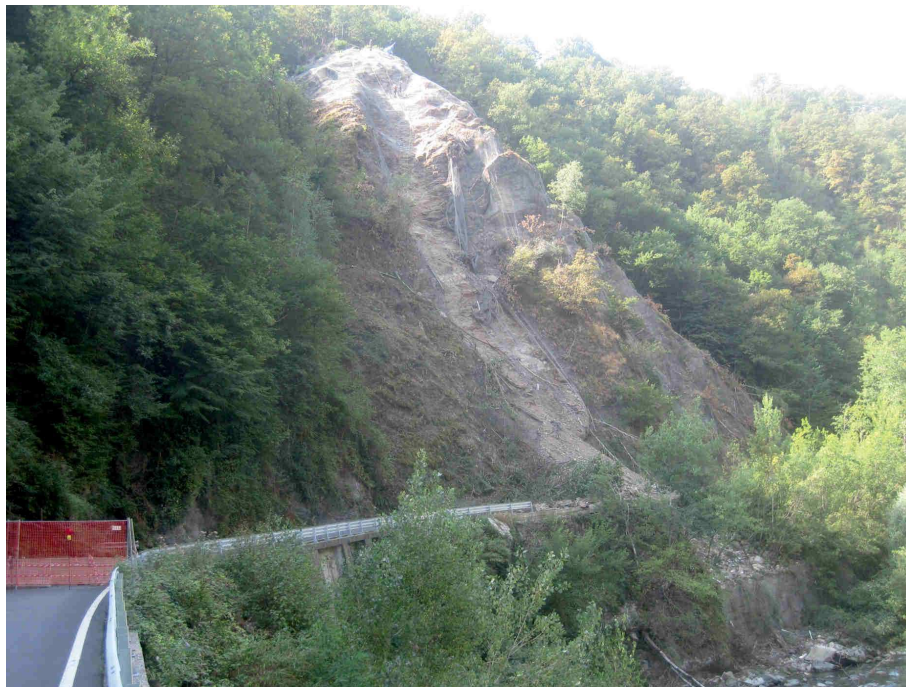
Foto del 28-08-2024

con lavori di consolidamento in corso di esecuzione:

- disgaggio;
- rivestimento con reti metalliche a contatto (Rete Tecco con filo diam. 4.0 mm - si veda la scheda tecnica allegata);
- messa in opera di barre in acciaio di ancoraggio Gewi, lunghe 6.0-9.0 m, con diam. 28 mm;
- Reti a contatti rinforzate con reticolo di funi d'acciaio, con «raster» 3.0 x 3.0 m
