COMUNE DI DOMODOSSOLA

Piano Regolatore Generale Comunale P.R.G.C.

TITOLO: CARTA GEOMORFOLOGICA E DEL DISSESTO

Scala: 1:10.000

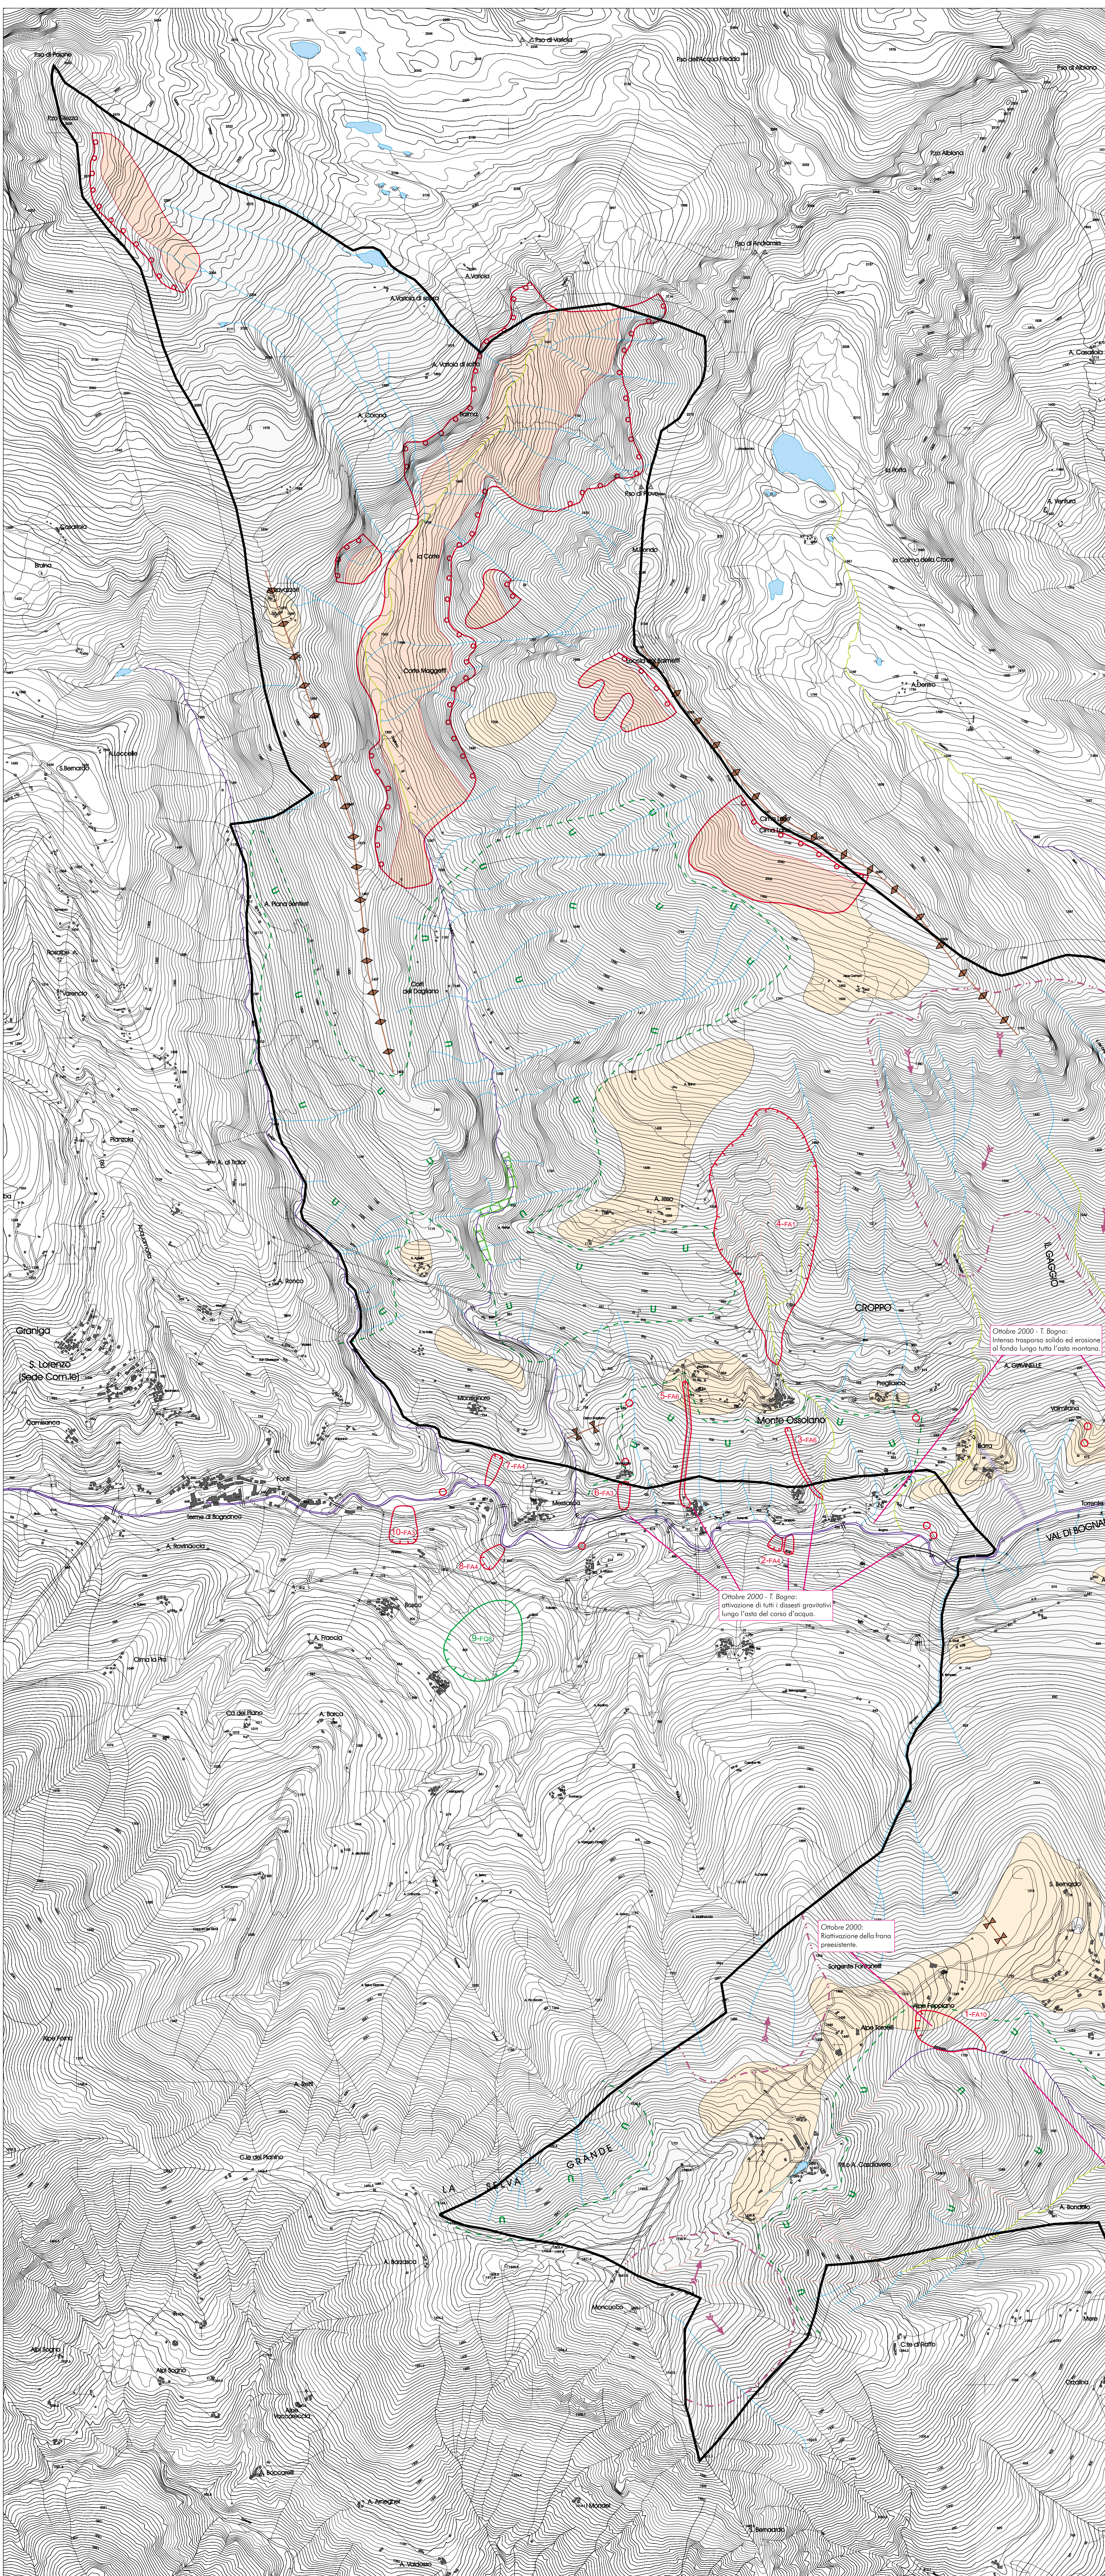
- Elementi geologico-strutturali**
- Substrato roccioso indifferenziato, affiorante e subaffiorante.
 - Depositi di copertura indifferenziati (depositi glaciali e fluvio-glaciali, depositi di versante).

- Orlo e corpo di frana. Le forme attive (in rosso) vanno considerate un dissesto di tipo "Fr", e quelle quiescenti (in verde) un dissesto di tipo "Fq".

- Forme fluviali e fluvio-glaciali legate alla dinamica delle acque**
- Tronchi d'alveo e/o tronchi di corsi d'acqua, interessati da dissesto lineare lungo l'asse, di tipo "Ea" (a), "Eb" (b) ed "Ec" (c), distinte in base a notizie storiche e ad osservazioni qualitative di carattere strettamente geomorfologico.

- Conoidi alluvionali attiva = pericolosità molto elevata (CAe), elevata (CAb), moderata (CAm)
 - Conoidi non attiva (stabilizzati) = pericolosità nulla (CS).

- Aree soggette a ristagni superficiali per difficoltà di drenaggio, o mondabili da acque con bassa energia e frante < 0,4 m, un dissesto areale di tipo Em, legato al reticolo idrografico secondario.

- Aree inondabili da acque con frante > 0,4 m, con modesti fenomeni di erosione/deposito; è un dissesto areale di tipo Eb, legato al reticolo idrografico secondario.

- Forme legate a scivolamenti delle masse nevose**
- Dissesto valanghivo: area di versante interessata da scivolamenti della coltre nevosa, da considerare a pericolosità notevole elevata "Ve".
